Диагностическая карта

Opel Antara, серый, VIN: XUULJ6E51C0000472, показания одометра: 130000 км.

Техническая диагностика

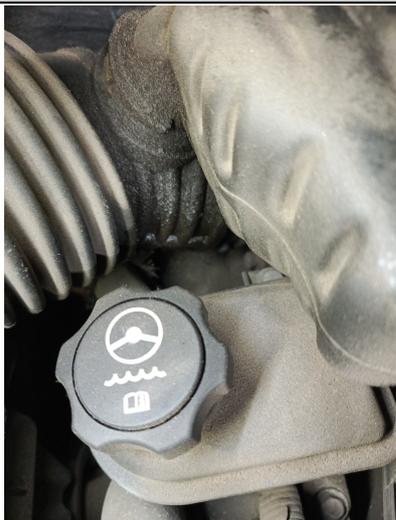
Дополнительные фото

Воздушный патрубок в масле, скол на лобовом стекле,

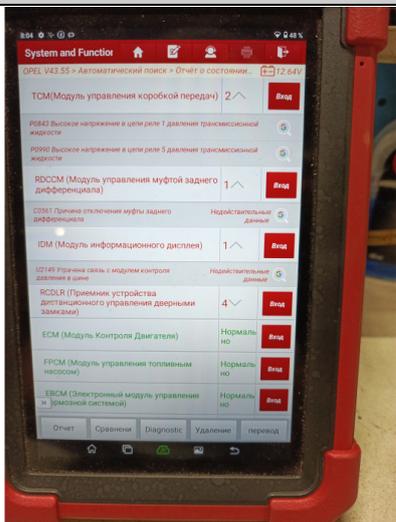
Течь соединений переднего редуктора	Отсутствует	
Течь соединений КПП	Запотевание или незначительная течь	На стыке ДВС и коробки
Течь соединений заднего редуктора	Отсутствует	
Электронные системы автомобиля и электрика		
Сканирование кодов неисправностей системы управления двигателем, Airbag, ABS и т.д.	Системы сканируются нормально, присутствуют ошибки в истории	
Заводская маркировка на ремнях безопасности.	Присутствует	
Визуальные признаки срабатывания подушек безопасности.	Отсутствуют	
Наличие нестандартного оборудования и деталей (нестандартные провода, нестандартная укладка проводов, нестандартная маркировка на деталях, нестандартное оборудование, газовое оборудование и т.д.)	Отсутствует	
Состояние АКБ	Удовлетворительное	
Ближний, дальний свет, корректор фар, ходовые, передние габаритные огни, указатели поворотов, противотуманные фары, передний парктроник, омыватель фар, стеклоочистители и стеклоомыватели лобового и заднего стекол, звуковой сигнал, аварийка.	Имеющиеся в данном автомобиле функции исправны
