Диагностическая карта

Kia Seltos, синий, VIN: XWEE3811BLC002899, показания одометра: 160100 км.

Техническая диагностика

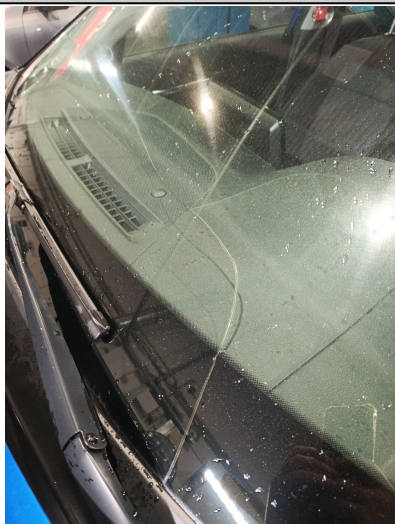
Дополнительные фото

Трещина на лобовом стекле,

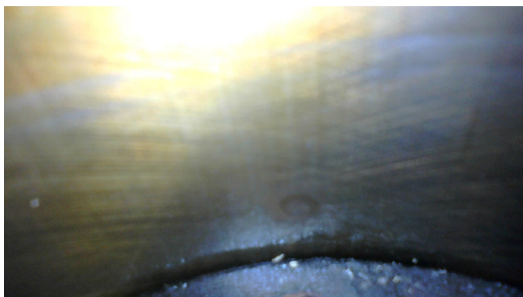
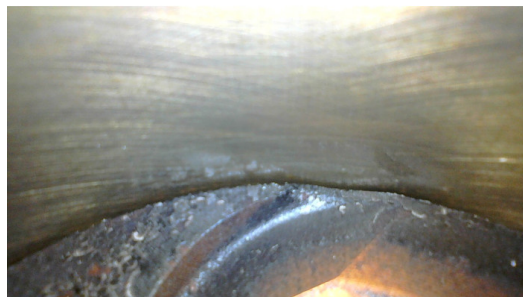
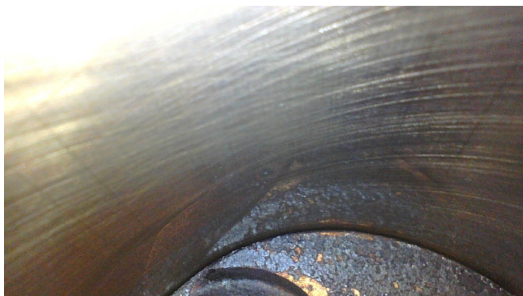
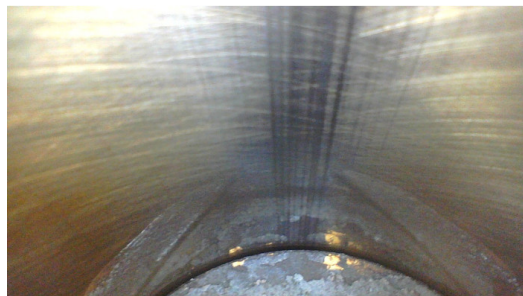
Работа	Результат	Комментарий
Двигатель и трансмиссия		
Номер двигателя	Читается	119
Состояние цилиндров. Эндоскопия.	Естественный износ, соответствующий показаниям одометра	Есть не большие риски в 4 цилиндре
Работа двигателя на холостых, средних и выше средних оборотах (посторонние шумы, неустойчивая работа, дымность).	В норме	
Уровень и состояние масла ДВС	Не в норме	Масло заменить
Уровень и состояние тормозной жидкости	В норме	
Уровень и состояние охлаждающей жидкости	В норме	
Катушки/провода/свечи зажигания.	Исправны	
Состояние приводных ремней.	Исправен	
Состояние воздушного фильтра двигателя.	В норме	
Работа КПП на стоящем автомобиле.	Передачи включаются нормально	
Работа КПП при тестовой поездке	Передачи включаются нормально	
Течи: клапанная крышка, прокладка ГБЦ, передняя крышка ДВС, турбина, соединения системы кондиционирования, охлаждения, ГУРа, топливной системы, радиаторов охлаждения ДВС, кондиционера, трансмиссии, ГУРа.	Отсутствуют

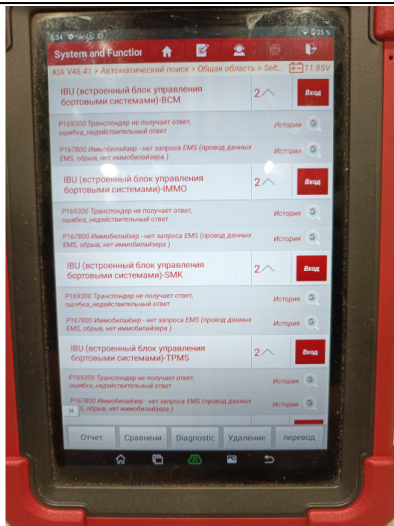
Течи (осмотр снизу): Соединения систем охлаждения, ГУРа, топливной. Соединения передней крышки ДВС, турбины.	Отсутствуют	
Течи: Переднего редуктора, КПП, заднего редуктора.	Отсутствуют	
Электронные системы автомобиля и электрика		
Сканирование кодов неисправностей системы управления двигателем, Airbag, ABS и т.д.	Системы сканируются нормально, присутствуют ошибки в истории	
Визуальные признаки срабатывания подушек безопасности.	Отсутствуют	
Наличие нестандартного оборудования и деталей (нестандартные провода, нестандартная укладка проводов, нестандартная маркировка на деталях, нестандартное оборудование, газовое оборудование и т.д.)	Отсутствует	
Состояние АКБ	Хорошее	
Ближний, дальний свет, корректор фар, ходовые, передние габаритные огни, указатели поворотов, противотуманные фары, передний парктроник, омыватель фар, стеклоочистители и стеклоомыватели лобового и заднего стекол, звуковой сигнал, аварийка.	Имеющиеся в данном автомобиле функции исправны
