# Диагностическая карта

Kia Sportage, синий, VIN: XWEPH81ABM0045836, показания одометра: 75000 км.

## Техническая диагностика

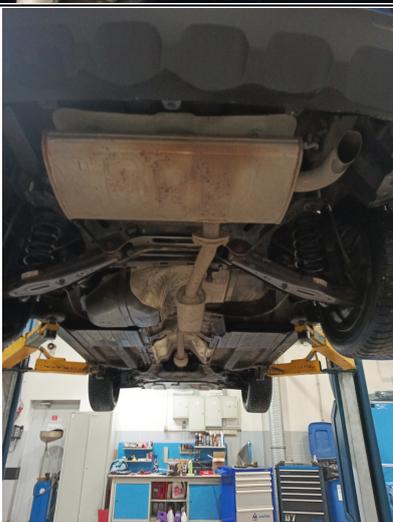
Работа	Результат	Комментарий
<b>Двигатель и трансмиссия</b>		
Номер двигателя	Читается	
Состояние цилиндров. Компрессия.	В пределах нормы	
Состояние цилиндров. Эндоскопия.	Естественный износ, соответствующий показаниям одометра	
Работа двигателя на холостых, средних и выше средних оборотах (посторонние шумы, неустойчивая работа, дымность).	В норме	
Уровень и состояние масла ДВС, тормозной, охлаждающей и жидкости ГУРа.	В норме	
Катушки/провода/свечи зажигания.	Исправны	
Состояние приводных ремней.	Исправен	
Состояние воздушного фильтра двигателя.	В норме	
Работа КПП на стоящем автомобиле.	Передачи включаются нормально	
Работа КПП при тестовой поездке	Передачи включаются нормально	
Течи: клапанная крышка, прокладка ГБЦ, передняя крышка ДВС, турбина, соединения системы кондиционирования, охлаждения, ГУРа, топливной системы, радиаторов охлаждения ДВС, кондиционера, трансмиссии, ГУРа.	Отсутствуют	
Течи (осмотр снизу): Соединения систем охлаждения, ГУРа, топливной. Соединения передней крышки ДВС, турбины.	Отсутствуют

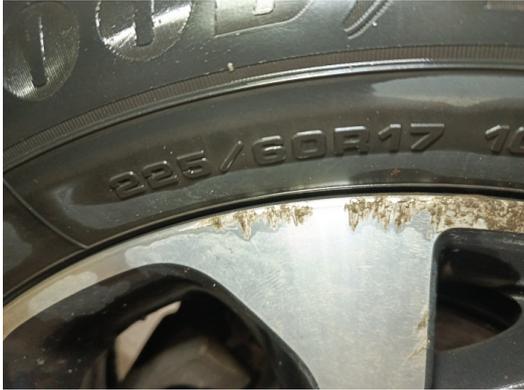
Работа	Результат	Комментарий
Внутренний ШРУС переднего левого колеса	Есть отклонения	Пыльник не герметичен
Диск колесный передний левый	Исправен	
Шина переднего левого колеса	Исправна	
Шаровая(ые) опора(ы) и сайлентблоки переднего правого рычага. ШРУС передний правый наружный и внутренний.	Исправны	
Задние амортизаторы, пыльники и отбойники амортизаторов, пружины	Исправны	
Шарниры и сайлентблоки заднего левого рычага. ШРУС задний левый наружный и внутренний.	Исправны	
Шарниры и сайлентблоки заднего правого рычага. ШРУС задний правый наружный и внутренний.	Исправны	
Втулки и стойки переднего стабилизатора. Рулевая рейка и рулевой вал. Сайлентблоки переднего подрамника.	Исправны	
Втулки и стойки заднего стабилизатора.	Исправны	
Выхлопная система	Исправна	
Шины и диски передних колес. Критические замечания и фото размерности	Отсутствуют	
Шины и диски задних колес. Критические замечания	Отсутствуют	
<b>Осмотр кузовных деталей на подъемнике</b>
