Диагностическая карта

Nissan X-Trail, серый, VIN: Z8NTAAT32ES012884, показания одометра: 164725 км.

Техническая диагностика

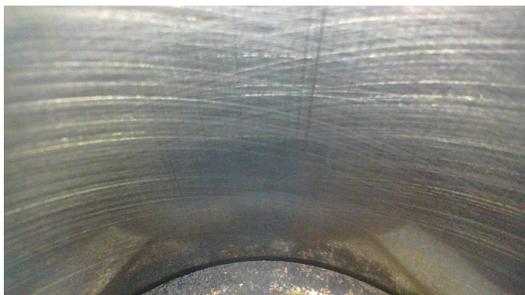
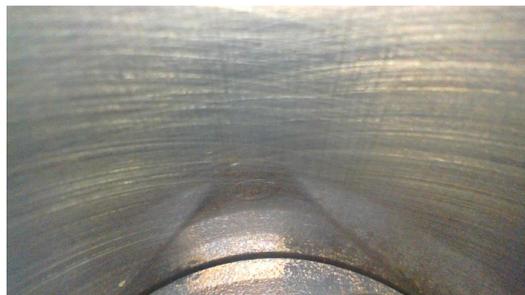
Работа	Результат	Комментарий
Двигатель и трансмиссия		
Номер двигателя	Читается	
Состояние цилиндров. Эндоскопия.	Естественный износ, соответствующий показаниям одометра	
Работа двигателя на холостых, средних и выше средних оборотах (посторонние шумы, неустойчивая работа, дымность).	В норме	
Уровень и состояние масла ДВС, тормозной, охлаждающей и жидкости ГУРа.	В норме	Требуется то
Катушки зажигания	Исправны	
Свечи зажигания	Есть отклонения	
Состояние приводных ремней.	Исправен	
Состояние воздушного фильтра двигателя.	В норме	
Работа КПП на стоящем автомобиле.	Передачи включаются нормально	
Работа КПП при тестовой поездке	Передачи включаются нормально	
Течи: клапанная крышка, прокладка ГБЦ, передняя крышка ДВС, турбина, соединения системы кондиционирования, охлаждения, ГУРа, топливной системы, радиаторов охлаждения ДВС, кондиционера, трансмиссии, ГУРа.	Отсутствуют	
Течь соединений системы охлаждения (осмотр снизу)	Отсутствует

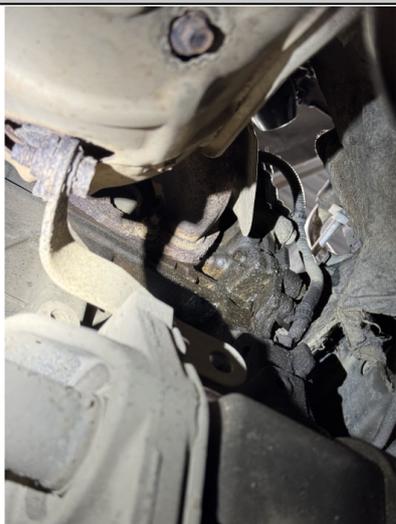
Течь соединений системы ГУРа (осмотр снизу)	Отсутствует	
Течь соединений топливной системы (осмотр снизу)	Отсутствует	
Течь соединений передней крышки ДВС (осмотр снизу)	Запотевание или незначительная течь	
Течи: Переднего редуктора, КПП, заднего редуктора.	Отсутствуют	
Электронные системы автомобиля и электрика		
Сканирование кодов неисправностей системы управления двигателем, Airbag, ABS и т.д.	Системы сканируются нормально, присутствуют ошибки в истории	
Заводская маркировка на ремнях безопасности.	Присутствует	
Визуальные признаки срабатывания подушек безопасности.	Отсутствуют	
Подтверждение показаний одометра через записи в блоках управления электронных систем.	Пробег подтвержден	
Наличие нестандартного оборудования и деталей (нестандартные провода, нестандартная укладка проводов, нестандартная маркировка на деталях, нестандартное оборудование, газовое оборудование и т.д.)	Отсутствует	
Состояние АКБ	Хорошее

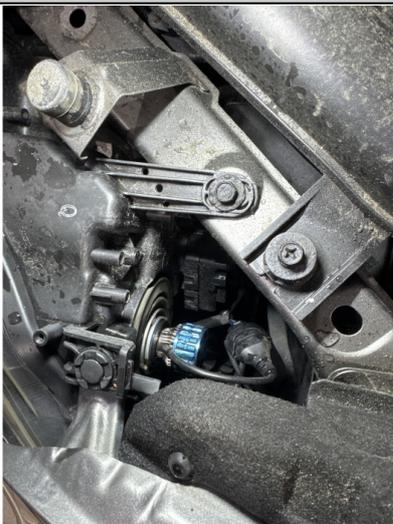
Радиаторы систем охлаждения двигателя, ГУРа, трансмиссии, радиатор кондиционера, опоры ДВС и КПП.	Исправны, нарушений геометрии нет	
Капот обратная сторона. Чашки левая и правая. Крылья левое и правое. Фронтальная панель/телевизор.	Исправно	
Крепление фар и корпус фар левой и правой.	Тюнинг	
Вспомогательные функции автомобиля		
Освещение салона, стеклоподъемники, регулировка боковых зеркал, сидений, руля. Обогревы заднего стекла, лобового стекла, сидений, руля. Открытие/закрытие двери багажника, люка. Работа мультимедии, кондиционера.	Имеющиеся в данном автомобиле функции исправны
