# Диагностическая карта

Toyota RAV4, Белый, VIN: XW7D13FV10S012853, показания одометра: 97636 км.

## Техническая диагностика

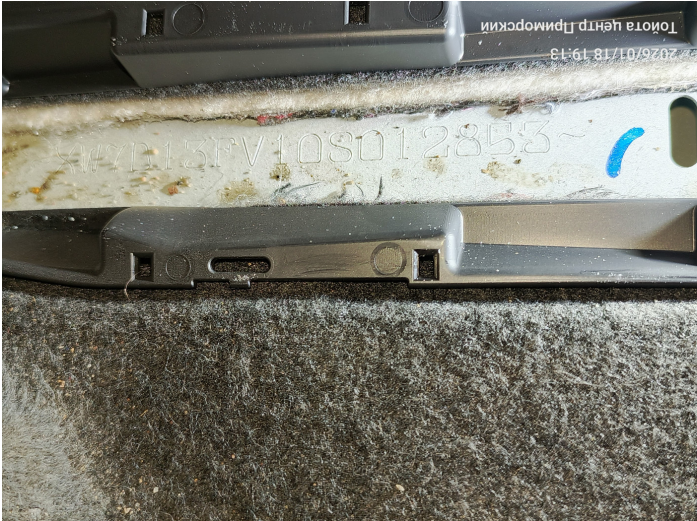
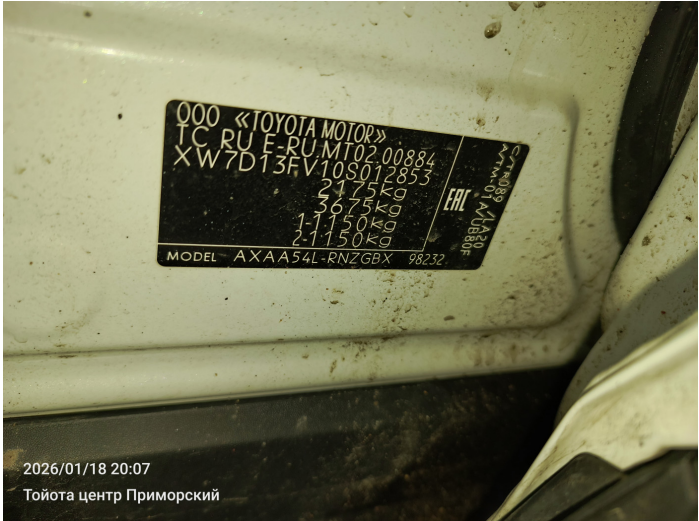
VIN фото

000 «TOYOTA MOTOR»  
TC RU E-RU.MT02.00884  
XW7D13FV10S012853  
2175kg  
3675kg  
1-1150kg  
2-1150kg  
MODEL AXAA54L-RNZGBX 98232  
C1089 A1A30  
M101 A10807

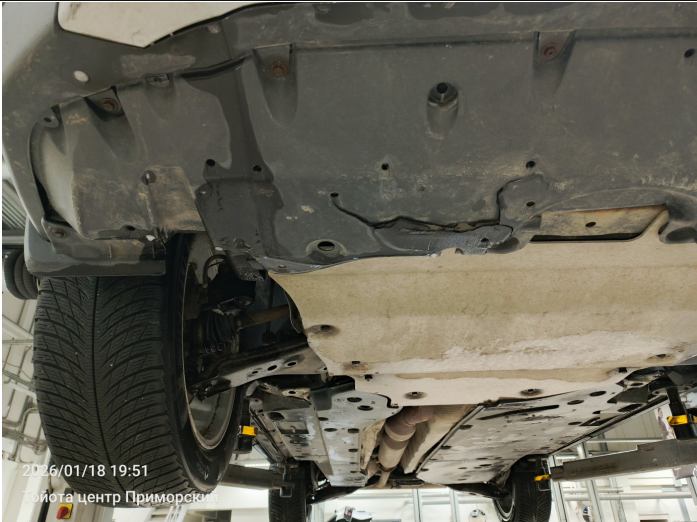
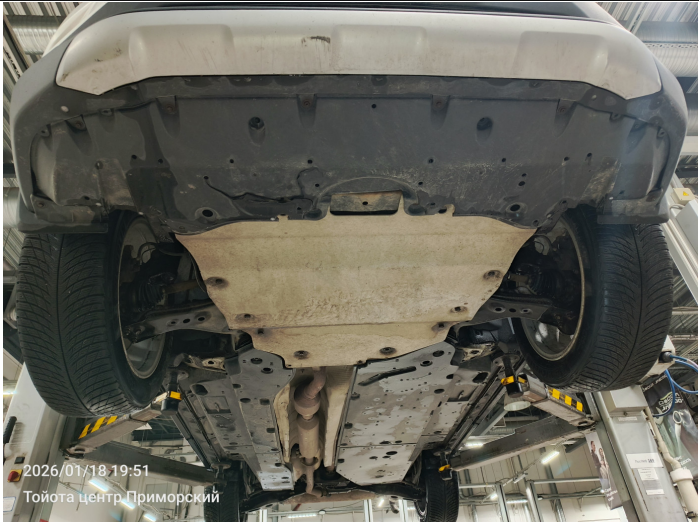
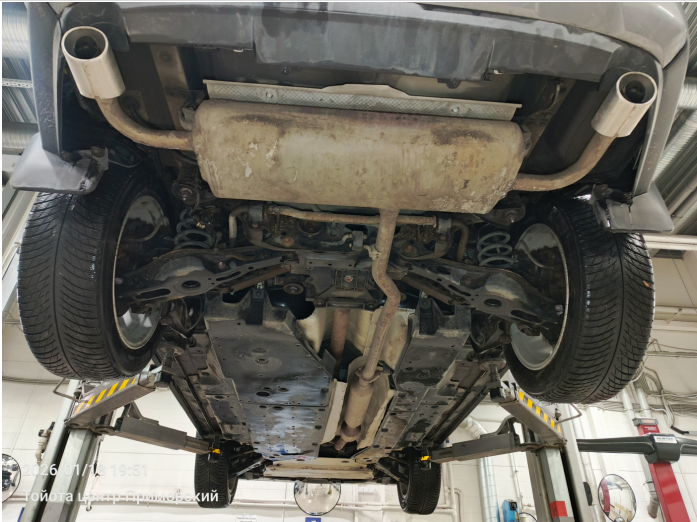
Дополнительные фото

| Дополнительные комментарии по автомобилю |
|---|
| Трещина в нижнем пыльнике под передним бампером. |
