# Диагностическая карта

Suzuki Swift, Оранжевый, VIN: TSMNZC72S00202356, показания одометра: 40791 км.

## Техническая диагностика

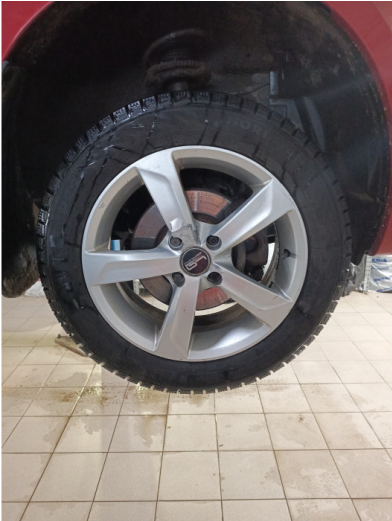
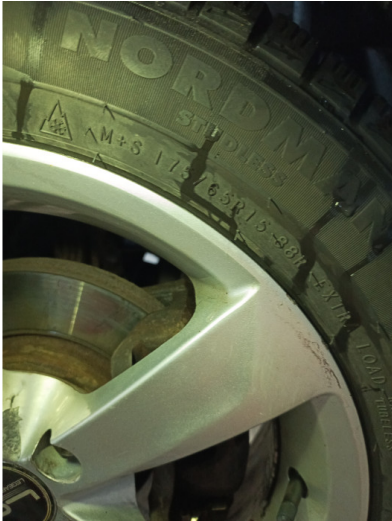
Работа	Результат	Комментарий
Шины и диски передних колес. Критические замечания и фото размерности	Отсутствуют	
Шины и диски задних колес. Критические замечания	Отсутствуют	
Осмотр кузовных деталей на подъемнике		
Лонжероны левый и правый, передняя панель.	Исправны, нарушений геометрии нет	
Радиаторы систем охлаждения двигателя, ГУРа, трансмиссии, радиатор кондиционера, опоры ДВС и КПП.	Исправны, нарушений геометрии нет	
Капот обратная сторона. Чашки левая и правая. Крылья левое и правое. Фронтальная панель/телевизор.	Исправно	
Крепление фар и корпус фар левой и правой.	Исправно	
Вспомогательные функции автомобиля		
Освещение салона, стеклоподъемники, регулировка боковых зеркал, сидений, руля. Обогревы заднего стекла, лобового стекла, сидений, руля. Открытие/закрытие двери багажника, люка. Работа мультимедии, кондиционера.	Имеющиеся в данном автомобиле функции исправны
