Диагностическая карта

Volkswagen Polo, КОРИЧНЕВЫЙ, VIN: XW8ZZZ61ZH022012, показания одометра: 152000 км.

Техническая диагностика

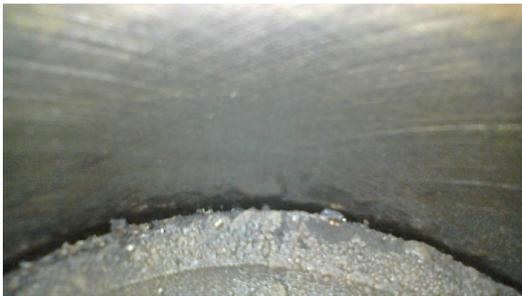
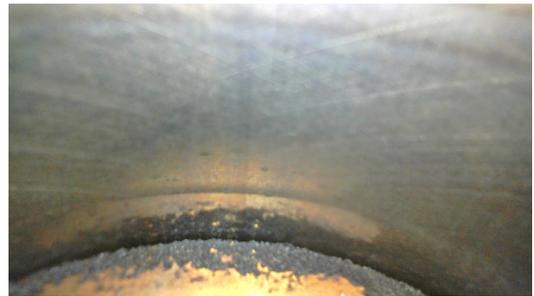
Работа	Результат	Комментарий
Двигатель и трансмиссия		
Номер двигателя	Читается	
Состояние цилиндров. Компрессия.	В пределах нормы	
Состояние цилиндров. Эндоскопия.	Естественный износ, соответствующий показаниям одометра	
Работа двигателя на холостых, средних и выше средних оборотах (посторонние шумы, неустойчивая работа, дымность).	В норме	
Уровень и состояние масла ДВС, тормозной, охлаждающей и жидкости ГУРа.	В норме	
Катушки зажигания	Исправны	
Свечи зажигания	Необходима замена	
Состояние приводных ремней.	Исправен	
Состояние воздушного фильтра двигателя.	В норме	
Работа КПП на стоящем автомобиле.	Передачи включаются нормально	
Работа КПП при тестовой поездке	Передачи включаются нормально	
Течь клапанной крышки	Запотевание или незначительная течь	
Течь прокладки ГБЦ	Отсутствует	
Течь соединений передней крышки ДВС	Отсутствует	
Течь соединений системы кондиционирования	Отсутствует	
Течь соединений систем охлаждения	Отсутствует

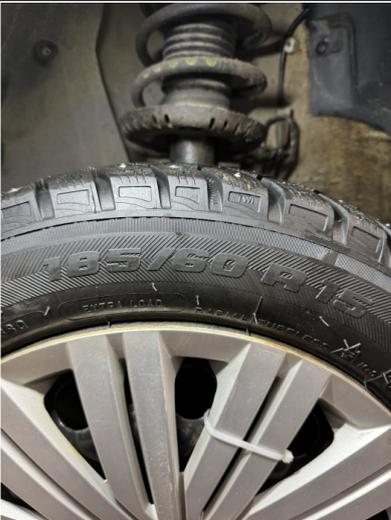
Работа	Результат	Комментарий
Опорные подшипники амортизаторов	Исправны	
Передние амортизаторы, пыльники и отбойники амортизаторов, пружины	Исправны	
Шаровая(ые) опора(ы) и сайлентблоки переднего левого рычага. ШРУС передний левый наружный и внутренний.	Исправны	
Шаровая(ые) опора(ы) и сайлентблоки переднего правого рычага. ШРУС передний правый наружный и внутренний.	Исправны	
Задние амортизаторы, пыльники и отбойники амортизаторов, пружины	Исправны	
Шарниры и сайлентблоки заднего левого рычага. ШРУС задний левый наружный и внутренний.	Исправны	
Шарниры и сайлентблоки заднего правого рычага. ШРУС задний правый наружный и внутренний.	Исправны	
Втулки и стойки переднего стабилизатора. Рулевая рейка и рулевой вал. Сайлентблоки переднего подрамника.	Исправны	
Выхлопная система	Неисправна	
Шины и диски передних колес. Критические замечания и фото размерности	Отсутствуют	
Шины и диски задних колес. Критические замечания	Отсутствуют
