Диагностическая карта

Lexus LX, Черный, VIN: JTJCV00W804007982, показания одометра: 53000 км.

Осмотр кузова с указанием толщины ЛКП

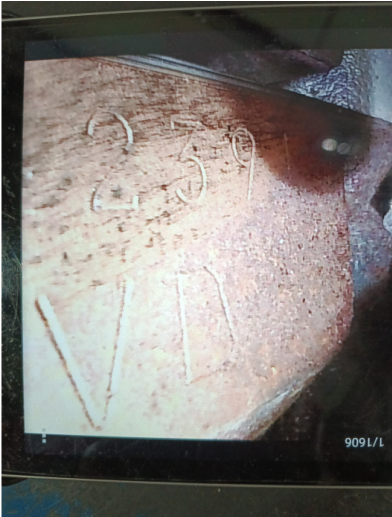
Номер двигателя
