Диагностическая карта

Mitsubishi Galant, черный, VIN: 4MBSRDJ1A7E701861, показания одометра: 180000 км.

Техническая диагностика

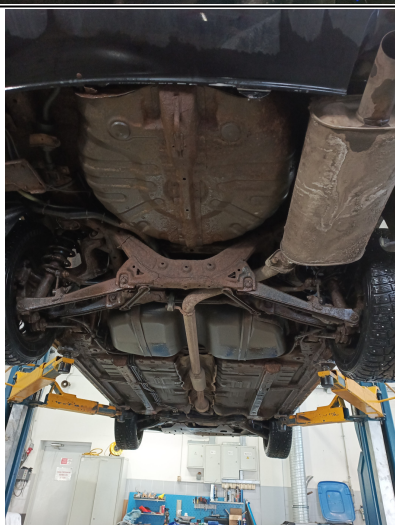
Работа	Результат	Комментарий
Двигатель и трансмиссия		
Номер двигателя	Читается	
Состояние цилиндров. Компрессия.	В пределах нормы	
Состояние цилиндров. Эндоскопия.	Естественный износ, соответствующий показаниям одометра	
Работа двигателя на холостых, средних и выше средних оборотах (посторонние шумы, неустойчивая работа, дымность).	Неустойчивая работа	Неустойчивая работа на х/х
Уровень и состояние масла ДВС, тормозной, охлаждающей и жидкости ГУРа.	В норме	
Катушки/провода/свечи зажигания.	Исправны	
Состояние приводных ремней.	Исправен	
Состояние воздушного фильтра двигателя.	В норме	
Работа КПП на стоящем автомобиле.	Есть отклонения	Толчки при включении передач
Работа КПП при тестовой поездке	Передачи включаются нормально	
Течи: клапанная крышка, прокладка ГБЦ, передняя крышка ДВС, турбина, соединения системы кондиционирования, охлаждения, ГУРа, топливной системы, радиаторов охлаждения ДВС, кондиционера, трансмиссии, ГУРа.	Отсутствуют

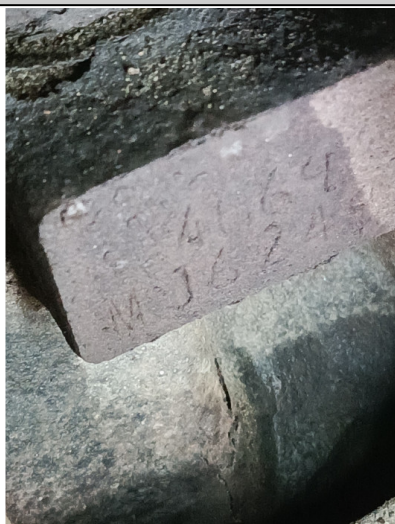
Течь соединений системы охлаждения (осмотр снизу)	Отсутствует	
Течь соединений системы ГУРа (осмотр снизу)	Отсутствует	
Течь соединений топливной системы (осмотр снизу)	Отсутствует	
Течь соединений передней крышки ДВС (осмотр снизу)	Запотевание или незначительная течь	
Течь соединений переднего редуктора	Запотевание или незначительная течь	
Течь соединений КПП	Отсутствует	
Течь соединений заднего редуктора	Отсутствует	
Электронные системы автомобиля и электрика		
Сканирование кодов неисправностей системы управления двигателем, Airbag, ABS и т.д.	Системы сканируются нормально, ошибки отсутствуют	
Заводская маркировка на ремнях безопасности.	Присутствует	
Визуальные признаки срабатывания подушек безопасности.	Отсутствуют	
Наличие нештатного оборудования и деталей (нештатные провода, нештатная укладка проводов, нештатная маркировка на деталях, нештатное оборудование, газовое оборудование и т.д.)	Отсутствует

Течь соединений передней крышки ДВС (осмотр снизу)

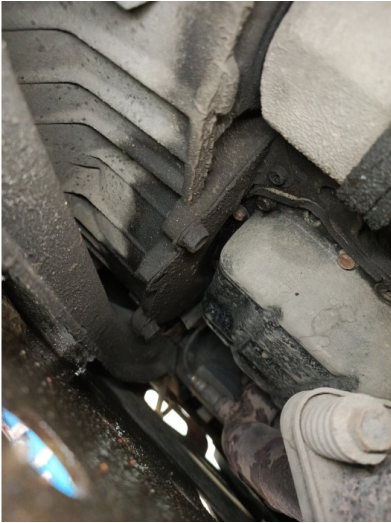
Течь соединений переднего редуктора

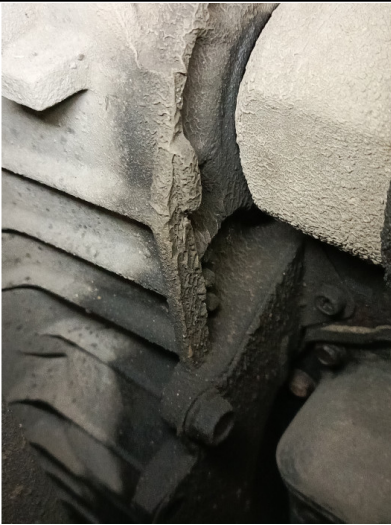
Стойка стабилизатора передняя левая	Исправна	
Стойка стабилизатора передняя правая	Исправна	
Рулевая рейка	Есть отклонения	Люфт
Рулевой вал	Исправен	
Сайлентблоки переднего подрамника	Исправны	
Втулки и стойки заднего стабилизатора.	Исправны	
Выхлопная система	Исправна	
Шины и диски передних колес. Критические замечания и фото размерности	Отсутствуют	
Шины и диски задних колес. Критические замечания	Отсутствуют	
Осмотр кузовных деталей на подъемнике		
Лонжероны левый и правый, передняя панель.	Исправны, нарушений геометрии нет	
Радиаторы систем охлаждения двигателя, ГУРа, трансмиссии, радиатор кондиционера, опоры ДВС и КПП.	Исправны, нарушений геометрии нет	
Капот обратная сторона. Чашки левая и правая. Крылья левое и правое. Фронтальная панель/телевизор.	Исправно	
Крепление фар и корпус фар левой и правой.	Исправно	
Вспомогательные функции автомобиля		
Освещение салона, стеклоподъемники, регулировка боковых зеркал, сидений, руля. Обогревы заднего стекла, лобового стекла, сидений, руля. Открытие/закрытие двери багажника, люка. Работа мультимедии, кондиционера.	Имеющиеся в данном автомобиле функции исправны

Шины и диски передних колес. Критические замечания и фото размерности

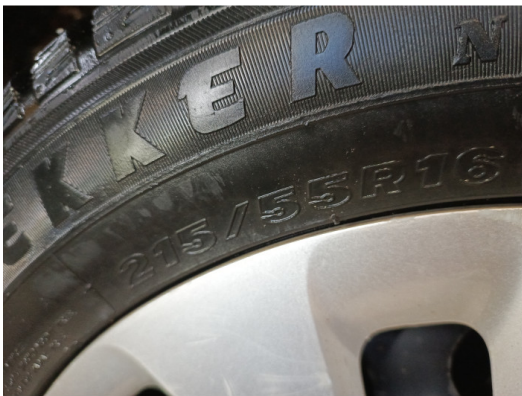
Шины и диски задних колес. Критические замечания
