Диагностическая карта

Tank 300, черный, VIN: LGWFF7A59PJ655717, показания одометра: 79197 км.

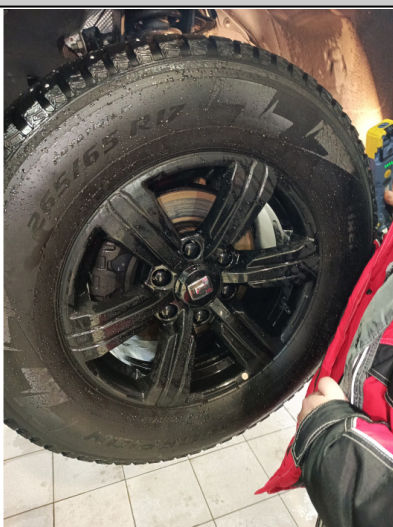
Шины и диски задних колес. Критические замечания
