Диагностическая карта

Geely Atlas, БЕЖЕВЫЙ, VIN: Y4K8762D3KB301003, показания одометра: 158000 км.

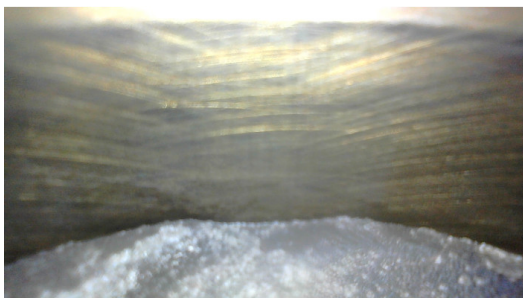
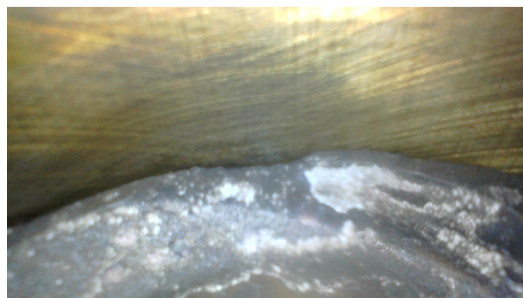
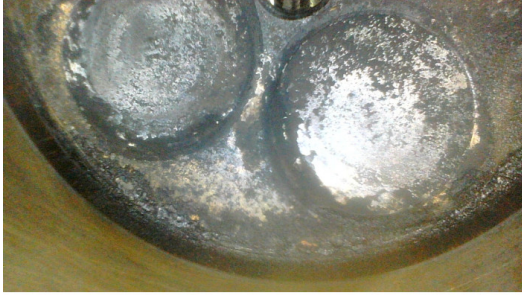
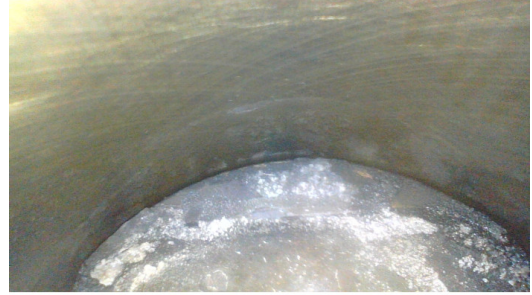
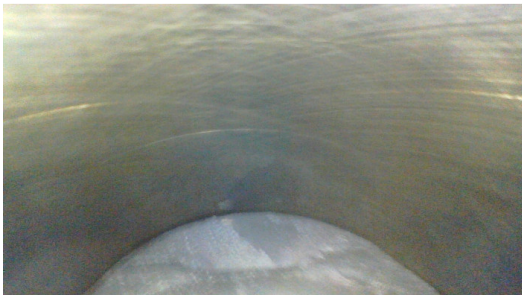
Работа	Результат	Комментарий
Двигатель и трансмиссия		
Номер двигателя	Читается	
Состояние цилиндров. Компрессия.	В пределах нормы	
Состояние цилиндров. Эндоскопия.	Естественный износ, соответствующий показаниям одометра	
Работа двигателя на холостых, средних и выше средних оборотах (посторонние шумы, неустойчивая работа, дымность).	В норме	
Уровень и состояние масла ДВС, тормозной, охлаждающей и жидкости ГУРа.	В норме	
Катушки зажигания	Исправны	
Свечи зажигания	Необходима замена	
Состояние приводных ремней.	Исправен	
Состояние воздушного фильтра двигателя.	В норме	
Работа КПП на стоящем автомобиле.	Есть отклонения	Пинов при переключении с D на R (Из-за угловой передачи)
Работа КПП при тестовой поездке	Передачи включаются нормально	
Работа полного привода на вывешенном автомобиле	Полный привод функционирует	
Течи: клапанная крышка, прокладка ГБЦ, передняя крышка ДВС, турбина, соединения системы кондиционирования, охлаждения, ГУРа, топливной системы, радиаторов охлаждения ДВС, кондиционера, трансмиссии, ГУРа.	Отсутствуют

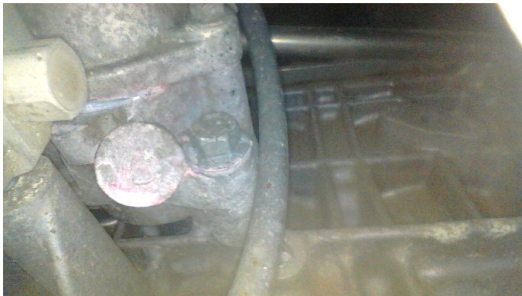
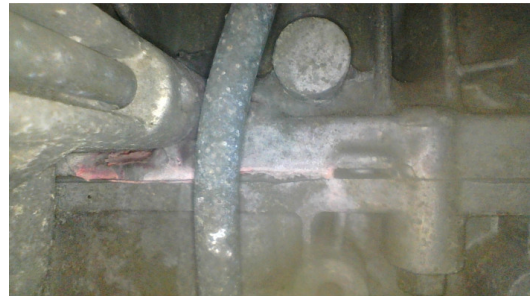
Течь соединений системы охлаждения (осмотр снизу)	Запотевание или незначительная течь	Термостат
Течь соединений системы ГУРа (осмотр снизу)	Отсутствует	
Течь соединений топливной системы (осмотр снизу)	Отсутствует	
Течь соединений передней крышки ДВС (осмотр снизу)	Запотевание или незначительная течь	
Течь соединений переднего редуктора	Запотевание или незначительная течь	Угловая передача
Течь соединений КПП	Отсутствует	
Течь соединений заднего редуктора	Отсутствует	
Электронные системы автомобиля и электрика		
Сканирование кодов неисправностей системы управления двигателем, Airbag, ABS и т.д.	Диагностика не подключается	
Заводская маркировка на ремнях безопасности.	Присутствует	
Визуальные признаки срабатывания подушек безопасности.	Отсутствуют	
Наличие нестандартного оборудования и деталей (нестандартные провода, нестандартная укладка проводов, нестандартная маркировка на деталях, нестандартное оборудование, газовое оборудование и т.д.)	Отсутствует
