# Диагностическая карта

Kia Soul, зеленый, VIN: XWEJP812BG0001343, показания одометра: 143870 км.

## Техническая диагностика

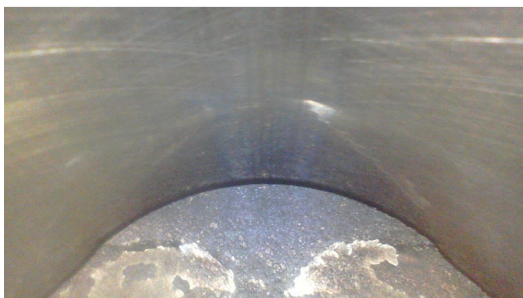
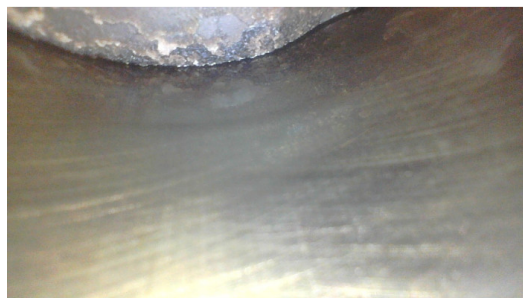
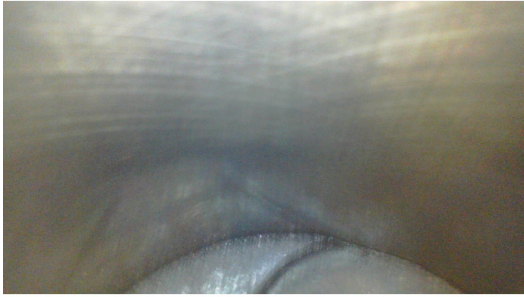
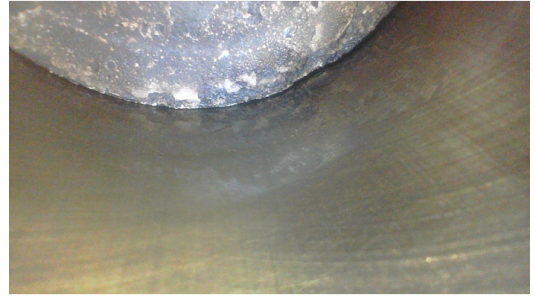
Работа	Результат	Комментарий
<b>Двигатель и трансмиссия</b>		
Номер двигателя	Читается	5328
Состояние цилиндров. Эндоскопия.	Естественный износ, соответствующий показаниям одометра	
Работа двигателя на холостых, средних и выше средних оборотах (посторонние шумы, неустойчивая работа, дымность).	В норме	
Уровень и состояние масла ДВС, тормозной, охлаждающей и жидкости ГУРа.	В норме	
Катушки/провода/свечи зажигания.	Исправны	
Состояние приводных ремней.	Исправен	
Состояние воздушного фильтра двигателя.	В норме	
Работа КПП на стоящем автомобиле.	Передачи включаются нормально	
Работа КПП при тестовой поездке	Передачи включаются нормально	
Течи: клапанная крышка, прокладка ГБЦ, передняя крышка ДВС, турбина, соединения системы кондиционирования, охлаждения, ГУРа, топливной системы, радиаторов охлаждения ДВС, кондиционера, трансмиссии, ГУРа.	Отсутствуют	
Течи (осмотр снизу): Соединения систем охлаждения, ГУРа, топливной. Соединения передней крышки ДВС, турбины.	Отсутствуют

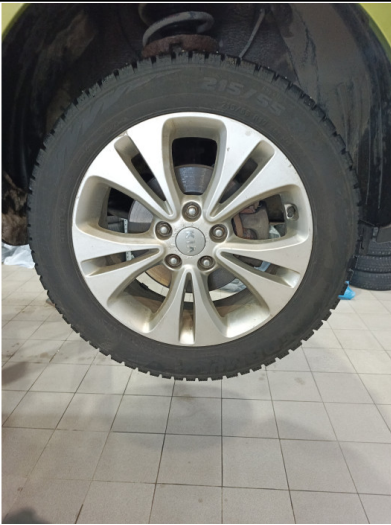
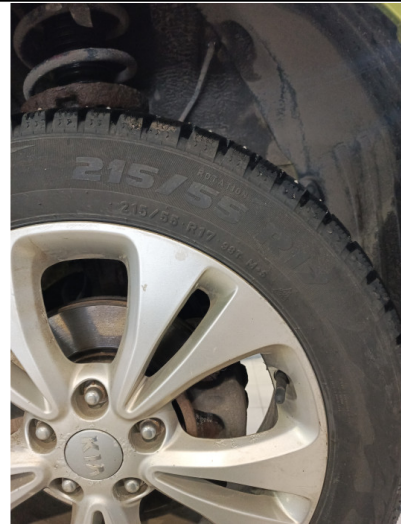
Шарниры и сайлентблоки заднего правого рычага. ШРУС задний правый наружный и внутренний.	Исправны	
Втулки и стойки переднего стабилизатора. Рулевая рейка и рулевой вал. Сайлентблоки переднего подрамника.	Исправны	
Втулки и стойки заднего стабилизатора.	Исправны	
Выхлопная система	Исправна	
Шины и диски передних колес. Критические замечания и фото размерности	Отсутствуют	
Шины и диски задних колес. Критические замечания	Отсутствуют	
<b>Осмотр кузовных деталей на подъемнике</b>		
Лонжероны левый и правый, передняя панель.	Исправны, нарушений геометрии нет	
Радиаторы систем охлаждения двигателя, ГУРа, трансмиссии, радиатор кондиционера, опоры ДВС и КПП.	Исправны, нарушений геометрии нет	
Капот обратная сторона. Чашки левая и правая. Крылья левое и правое. Фронтальная панель/телевизор.	Исправно	
Крепление фар и корпус фар левой и правой.	Исправно	
<b>Вспомогательные функции автомобиля</b>		
Освещение салона, стеклоподъемники, регулировка боковых зеркал, сидений, руля. Обогревы заднего стекла, лобового стекла, сидений, руля. Открытие/закрытие двери багажника, люка. Работа мультимедии, кондиционера.	Имеющиеся в данном автомобиле функции исправны
