Диагностическая карта

Kia Optima, черный, VIN: XWEGU413BG0000149, показания одометра: 220000 км.

Осмотр кузова с указанием толщины ЛКП

Техническая диагностика

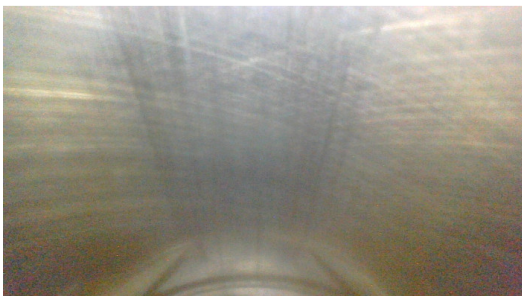
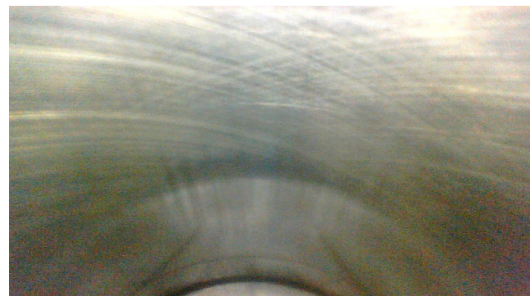
Работа	Результат	Комментарий
Двигатель и трансмиссия		
Номер двигателя	Читается	
Состояние цилиндров. Компрессия.	В пределах нормы	14.
Состояние цилиндров. Эндоскопия.	Естественный износ, соответствующий показаниям одометра	
Работа двигателя на холостых, средних и выше средних оборотах (посторонние шумы, неустойчивая работа, дымность).	В норме	
Уровень и состояние масла ДВС, тормозной, охлаждающей и жидкости ГУРа.	В норме	
Катушки/провода/свечи зажигания.	Исправны	
Состояние приводных ремней.	Исправен	
Состояние воздушного фильтра двигателя.	В норме	
Работа КПП на стоящем автомобиле.	Передачи включаются нормально	
Работа КПП при тестовой поездке	Передачи включаются нормально	
Течь клапанной крышки	Запотевание или незначительная течь	
Течь прокладки ГБЦ	Отсутствует	
Течь соединений передней крышки ДВС	Отсутствует	
Течь соединений системы кондиционирования	Отсутствует	
Течь соединений систем охлаждения	Отсутствует

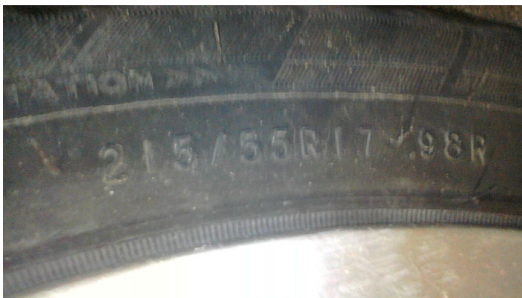
Втулки и стойки заднего стабилизатора.	Исправны	
Выхлопная система	Исправна	Задние "банки" по шву разошлись.
Шины и диски передних колес. Критические замечания и фото размерности	Отсутствуют	Не равномерный износ.
Шины и диски задних колес. Критические замечания	Отсутствуют	Не равномерный износ.
Смотр кузовных деталей на подъемнике		
Лонжероны левый и правый, передняя панель.	Исправны, нарушений геометрии нет	
Радиаторы систем охлаждения двигателя, ГУРа, трансмиссии, радиатор кондиционера, опоры ДВС и КПП.	Исправны, нарушений геометрии нет	
Капот обратная сторона. Чашки левая и правая. Крылья левое и правое. Фронтальная панель/телевизор.	Исправно	
Крепление фар и корпус фар левой и правой.	Исправно	
Вспомогательные функции автомобиля		
Освещение салона	Исправно	
Стеклоподъемники	Исправны	
Регулировка боковых зеркал	Неисправна	Не складываются.
Регулировка сидений	Исправна	
Регулировка руля	Исправна	
Обогрев заднего стекла	Исправен
