Диагностическая карта

Hyundai Solaris, красный, VIN: Z94K241CBMR271378, показания одометра: 57000 км.

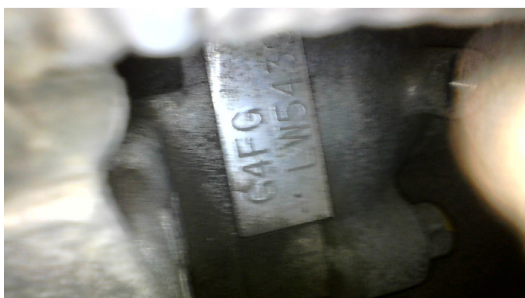
Номер двигателя G4FGLW543976

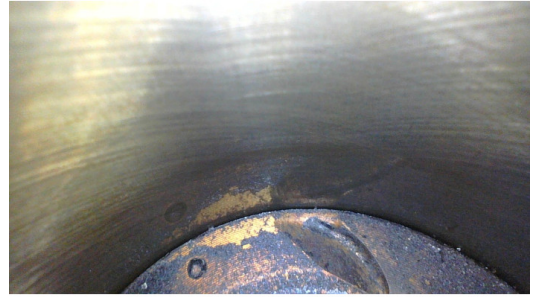
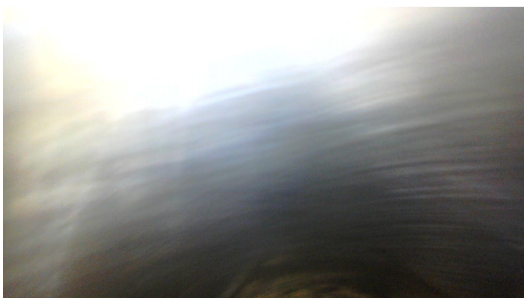
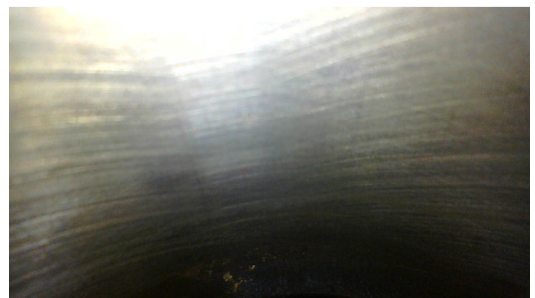
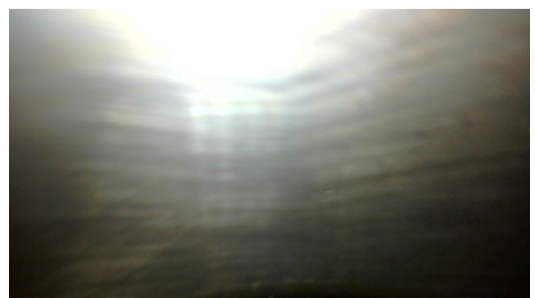
Работа	Результат	Комментарий
Двигатель и трансмиссия		
Номер двигателя	Читается	
Состояние цилиндров. Компрессия.	В пределах нормы	
Состояние цилиндров. Эндоскопия.	Естественный износ, соответствующий показаниям одометра	
Работа двигателя на холостых, средних и выше средних оборотах (посторонние шумы, неустойчивая работа, дымность).	В норме	
Уровень и состояние масла ДВС, тормозной, охлаждающей и жидкости ГУРа.	В норме	
Катушки/провода/свечи зажигания.	Исправны	
Состояние приводных ремней.	Исправен	
Состояние воздушного фильтра двигателя.	В норме	
Работа КПП на стоящем автомобиле.	Передачи включаются нормально	
Работа КПП при тестовой поездке	Передачи включаются нормально	
Течи: клапанная крышка, прокладка ГБЦ, передняя крышка ДВС, турбина, соединения системы кондиционирования, охлаждения, ГУРа, топливной системы, радиаторов охлаждения ДВС, кондиционера, трансмиссии, ГУРа.	Отсутствуют	
Течи (осмотр снизу): Соединения систем охлаждения, ГУРа, топливной. Соединения передней крышки ДВС, турбины.	Отсутствуют

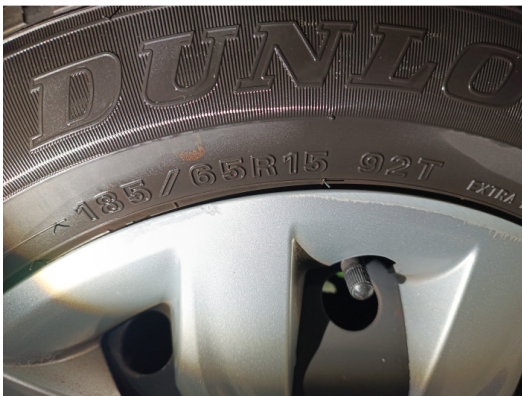
Шарниры и сайлентблоки заднего правого рычага. ШРУС задний правый наружный и внутренний.	Исправны	
Втулки и стойки переднего стабилизатора. Рулевая рейка и рулевой вал. Сайлентблоки переднего подрамника.	Исправны	
Выхлопная система	Исправна	
Шины и диски передних колес. Критические замечания и фото размерности	Отсутствуют	
Шины и диски задних колес. Критические замечания	Отсутствуют	
Осмотр кузовных деталей на подъемнике		
Лонжероны левый и правый, передняя панель.	Исправны, нарушений геометрии нет	
Радиаторы систем охлаждения двигателя, ГУРа, трансмиссии, радиатор кондиционера, опоры ДВС и КПП.	Исправны, нарушений геометрии нет	
Капот обратная сторона. Чашки левая и правая. Крылья левое и правое. Фронтальная панель/телевизор.	Исправно	
Крепление фар и корпус фар левой и правой.	Исправно	
Вспомогательные функции автомобиля		
Освещение салона, стеклоподъемники, регулировка боковых зеркал, сидений, руля. Обогревы заднего стекла, лобового стекла, сидений, руля. Открытие/закрытие двери багажника, люка. Работа мультимедиа, кондиционера.	Имеющиеся в данном автомобиле функции исправны
