# Диагностическая карта

Volkswagen Polo, вишнево-красный, VIN: XW8ZZZ61ZEG048443, показания одометра: 108863 км.

## Осмотр кузова с указанием толщины ЛКП

## Техническая диагностика

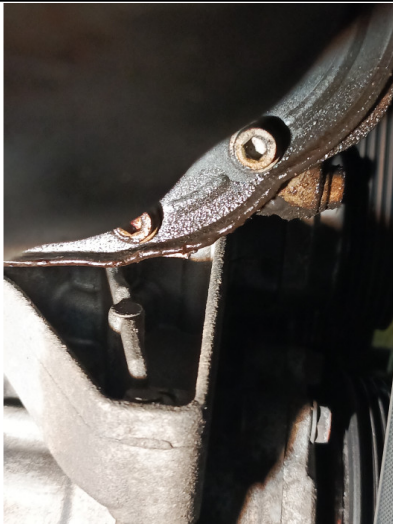
Течь соединений топливной системы (осмотр снизу)	Отсутствует	
Течь соединений передней крышки ДВС (осмотр снизу)	Запотевание или незначительная течь	
Течи: Переднего редуктора, КПП, заднего редуктора.	Отсутствуют	
<b>Электронные системы автомобиля и электрика</b>		
Сканирование кодов неисправностей системы управления двигателем, Airbag, ABS и т.д.	Системы сканируются нормально, ошибки отсутствуют	
Заводская маркировка на ремнях безопасности.	Присутствует	
Визуальные признаки срабатывания подушек безопасности.	Отсутствуют	
Наличие штатного оборудования и деталей (штатные провода, штатная укладка проводов, штатная маркировка на деталях, штатное оборудование, газовое оборудование и т.д.)	Отсутствует	
Состояние АКБ	Удовлетворительное	
Ближний, дальний свет, корректор фар, ходовые, передние габаритные огни, указатели поворотов, противотуманные фары, передний парктроник, омыватель фар, стеклоочистители и стеклоомыватели лобового и заднего стекол, звуковой сигнал, аварийка.	Имеющиеся в данном автомобиле функции исправны

Течь соединений передней крышки ДВС (осмотр снизу)

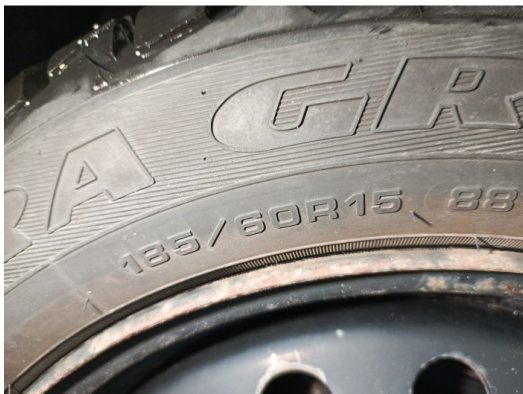
Шины и диски передних колес. Критические замечания и фото размерности

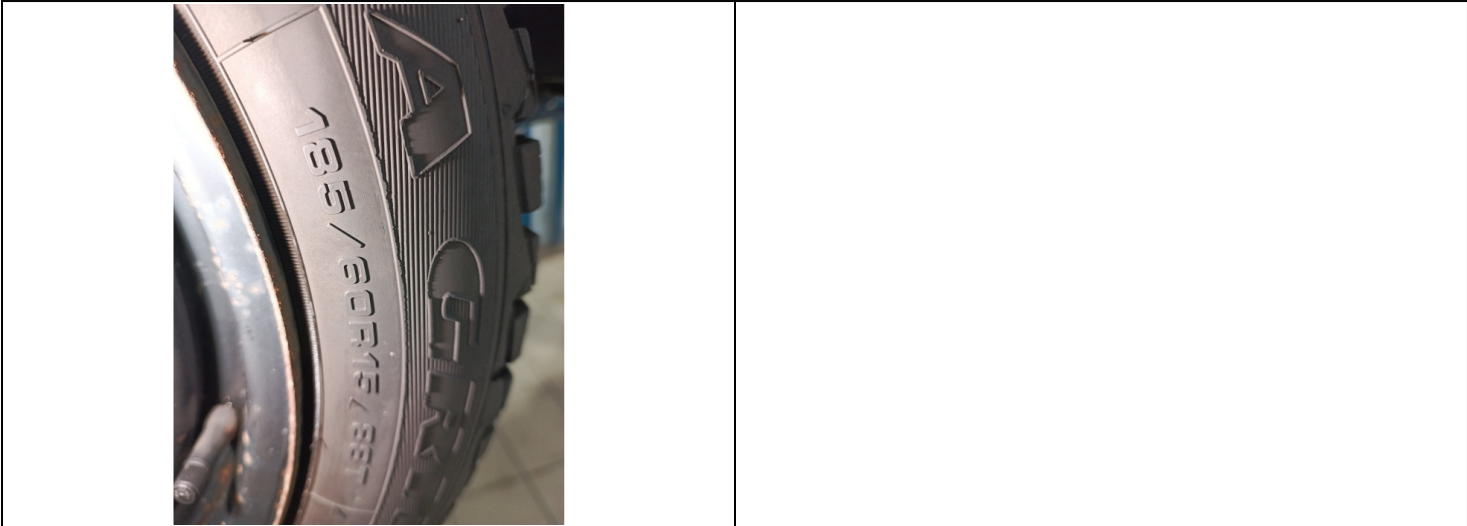
Шины и диски задних колес. Критические замечания
