Диагностическая карта

Hyundai Palisade, белый, VIN: KMHR381ABKU020782, показания одометра: 129000 км.

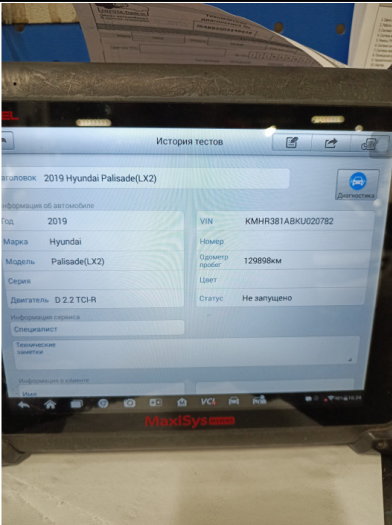
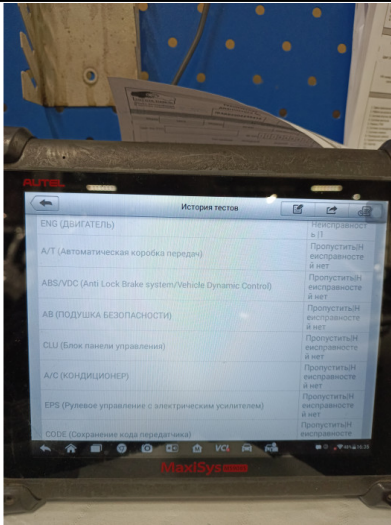
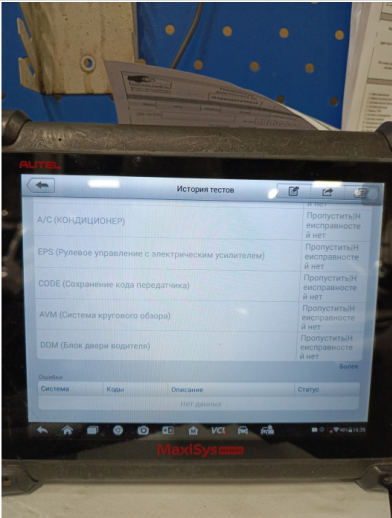
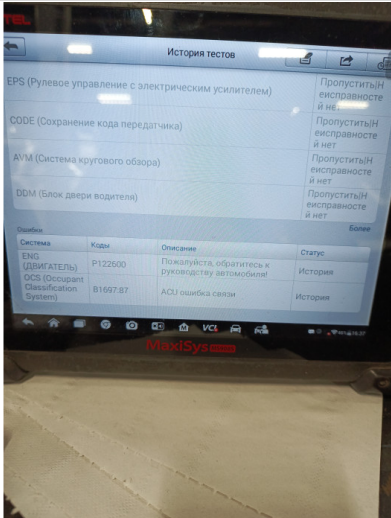
Сканирование кодов неисправностей системы управления двигателем, Airbag, ABS и т.д.
