Диагностическая карта

Chery Tiggo 7 Pro Max, белый, VIN: LVVDD21B5PD842410, показания одометра: 51146 км.

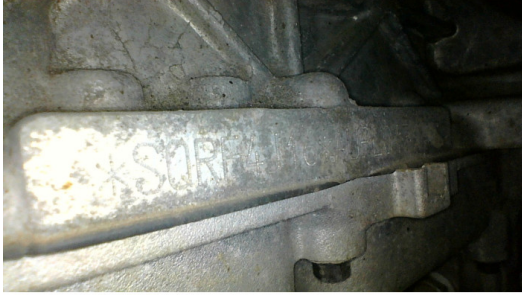
Работа	Результат	Комментарий
Двигатель и трансмиссия		
Номер двигателя	Читается	
Состояние цилиндров. Компрессия.	В пределах нормы	
Состояние цилиндров. Эндоскопия.	Естественный износ, соответствующий показаниям одометра	
Работа двигателя на холостых, средних и выше средних оборотах (посторонние шумы, неустойчивая работа, дымность).	В норме	
Уровень и состояние масла ДВС, тормозной, охлаждающей и жидкости ГУРа.	В норме	
Катушки/провода/свечи зажигания.	Исправны	
Состояние приводных ремней.	Исправен	
Состояние воздушного фильтра двигателя.	В норме	
Работа КПП на стоящем автомобиле.	Передачи включаются нормально	
Работа КПП при тестовой поездке	Передачи включаются нормально	
Работа полного привода на вывешенном автомобиле	Полный привод функционирует	
Течи: клапанная крышка, прокладка ГБЦ, передняя крышка ДВС, турбина, соединения системы кондиционирования, охлаждения, ГУРа, топливной системы, радиаторов охлаждения ДВС, кондиционера, трансмиссии, ГУРа.	Отсутствуют

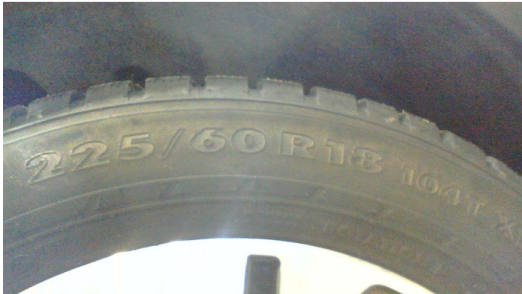
Шаровая(ые) опора(ы) и сайлентблоки переднего правого рычага. ШРУС передний правый наружный и внутренний.	Исправны	
Задние амортизаторы, пыльники и отбойники амортизаторов, пружины	Исправны	
Шарниры и сайлентблоки заднего левого рычага. ШРУС задний левый наружный и внутренний.	Исправны	
Шарниры и сайлентблоки заднего правого рычага. ШРУС задний правый наружный и внутренний.	Исправны	
Втулки и стойки переднего стабилизатора. Рулевая рейка и рулевой вал. Сайлентблоки переднего подрамника.	Исправны	
Карданный вал, подвесной подшипник.	Исправны	
Втулки заднего стабилизатора	Исправен	
Стойка заднего стабилизатора левая	Неисправна	
Стойка заднего стабилизатора правая	Исправна	
Выхлопная система	Исправна	
Шины и диски передних колес. Критические замечания и фото размерности	Отсутствуют	Зима, шипы.
Шины и диски задних колес. Критические замечания	Отсутствуют	Зима, шипы.
Осмотр кузовных деталей на подъемнике
