Диагностическая карта

Kia Soul, белый, VIN: XWEJN811BJ0004161, показания одометра: 82730 км.

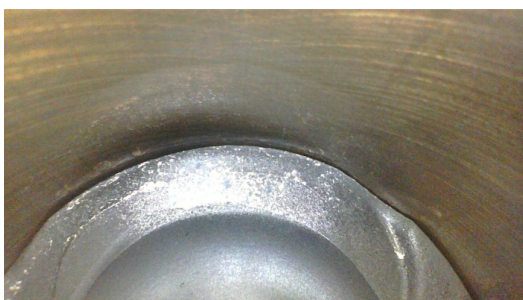
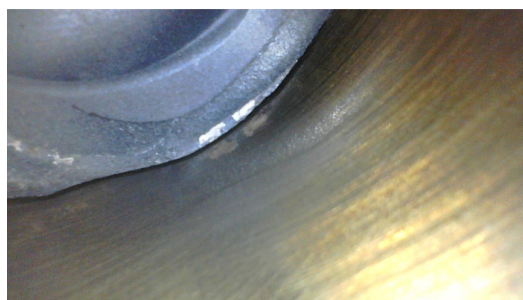
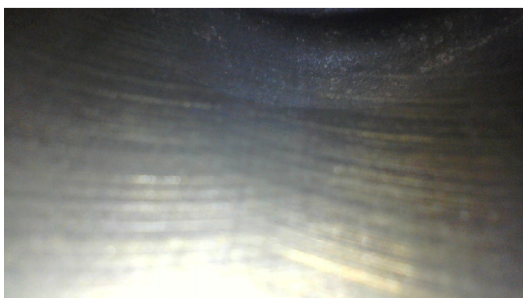
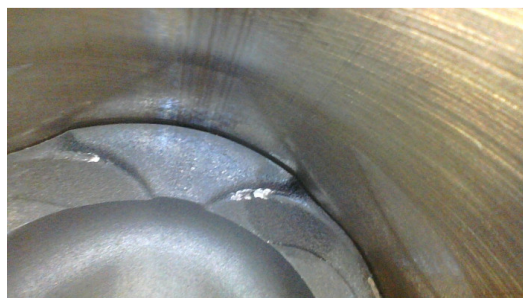
Работа	Результат	Комментарий
Двигатель и трансмиссия		
Номер двигателя	Читается	518
Состояние цилиндров. Эндоскопия.	Естественный износ, соответствующий показаниям одометра	
Работа двигателя на холостых, средних и выше средних оборотах (посторонние шумы, неустойчивая работа, дымность).	В норме	
Уровень и состояние масла ДВС	Не в норме	Заменить
Уровень и состояние тормозной жидкости	В норме	
Уровень и состояние охлаждающей жидкости	Не в норме	Меньше минимума в бочке
Катушки зажигания	Исправны	
Свечи зажигания	Необходима замена	
Состояние приводных ремней.	Исправен	
Состояние воздушного фильтра двигателя.	Необходима замена	
Работа КПП на стоящем автомобиле.	Передачи включаются нормально	
Работа КПП при тестовой поездке	Передачи включаются нормально	
Течи: клапанная крышка, прокладка ГБЦ, передняя крышка ДВС, турбина, соединения системы кондиционирования, охлаждения, ГУРа, топливной системы, радиаторов охлаждения ДВС, кондиционера, трансмиссии, ГУРа.	Отсутствуют

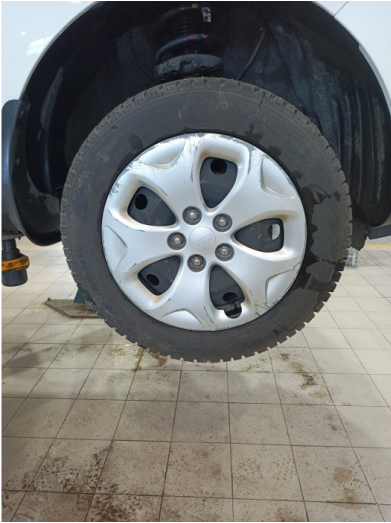
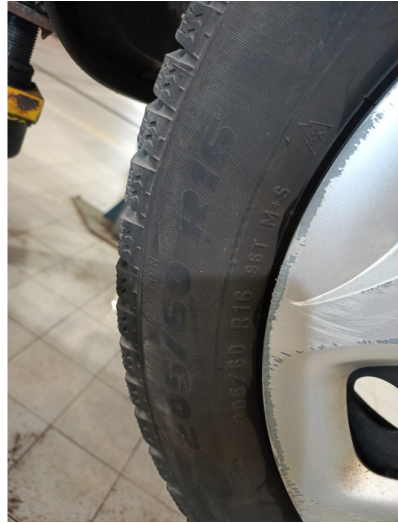
Сайлентблоки переднего подрамника	Исправны	
Втулки и стойки заднего стабилизатора.	Исправны	
Выхлопная система	Исправна	
Шины и диски передних колес. Критические замечания и фото размерности	Отсутствуют	
Шины и диски задних колес. Критические замечания	Отсутствуют	
Осмотр кузовных деталей на подъемнике		
Лонжероны левый и правый, передняя панель.	Исправны, нарушений геометрии нет	
Радиаторы систем охлаждения двигателя, ГУРа, трансмиссии, радиатор кондиционера, опоры ДВС и КПП.	Исправны, нарушений геометрии нет	
Капот обратная сторона. Чашки левая и правая. Крылья левое и правое. Фронтальная панель/телевизор.	Исправно	
Крепление фар и корпус фар левой и правой.	Исправно	
Вспомогательные функции автомобиля		
Освещение салона, стеклоподъемники, регулировка боковых зеркал, сидений, руля. Обогревы заднего стекла, лобового стекла, сидений, руля. Открытие/закрытие двери багажника, люка. Работа мультимедии, кондиционера.	Имеющиеся в данном автомобиле функции исправны
