Диагностическая карта

Kia Seed, серебристый, VIN: XWEHM511AD0000110, показания одометра: 159380 км.

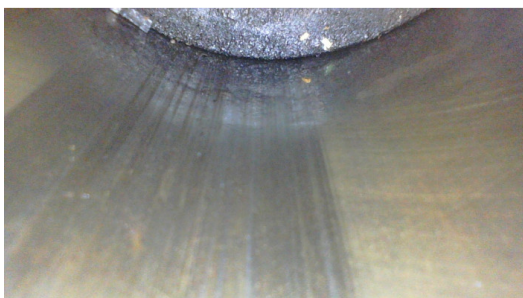
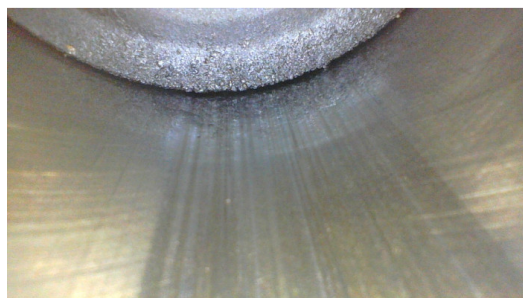
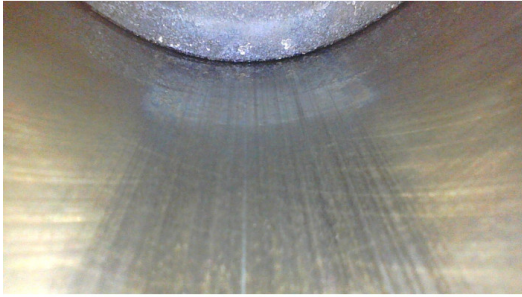
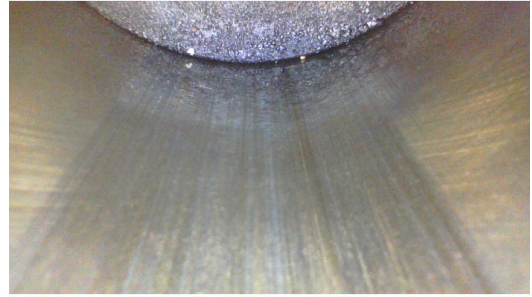
Работа	Результат	Комментарий
Двигатель и трансмиссия		
Номер двигателя	Читается	2361
Состояние цилиндров. Эндоскопия.	Задиры в местах перекладки поршня	
Работа двигателя на холостых, средних и выше средних оборотах (посторонние шумы, неустойчивая работа, дымность).	В норме	
Уровень и состояние масла ДВС, тормозной, охлаждающей и жидкости ГУРа.	В норме	
Катушки/провода/свечи зажигания.	Исправны	
Состояние приводных ремней.	Исправен	
Состояние воздушного фильтра двигателя.	В норме	
Работа КПП на стоящем автомобиле.	Передачи включаются нормально	
Работа КПП при тестовой поездке	Передачи включаются нормально	
Течи: клапанная крышка, прокладка ГБЦ, передняя крышка ДВС, турбина, соединения системы кондиционирования, охлаждения, ГУРа, топливной системы, радиаторов охлаждения ДВС, кондиционера, трансмиссии, ГУРа.	Отсутствуют	
Течь соединений системы охлаждения (осмотр снизу)	Отсутствует	
Течь соединений топливной системы (осмотр снизу)	Отсутствует

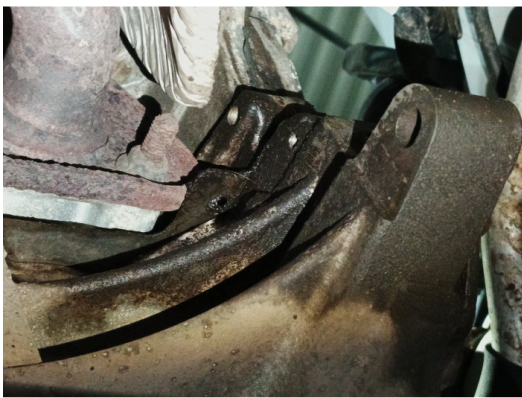
Течь соединений передней крышки ДВС (осмотр снизу)	Запотевание или незначительная течь	
Течь соединений переднего редуктора	Отсутствует	
Течь соединений КПП	Запотевание или незначительная течь	
Течь соединений заднего редуктора	Отсутствует	
Электронные системы автомобиля и электрика		
Сканирование кодов неисправностей системы управления двигателем, Airbag, ABS и т.д.	Системы сканируются нормально, присутствуют активные ошибки	
Заводская маркировка на ремнях безопасности.	Присутствует	
Визуальные признаки срабатывания подушек безопасности.	Отсутствуют	
Наличие нестандартного оборудования и деталей (нестандартные провода, нестандартная укладка проводов, нестандартная маркировка на деталях, нестандартное оборудование, газовое оборудование и т.д.)	Отсутствует	
Состояние АКБ	Хорошее	
Ближний свет	Неисправен	Не работает левый ближний
Дальний свет	Исправен	
Корректор фар	Исправен
