Диагностическая карта

Kia Rio, бежевый, VIN: Z94CB41BBGR300595, показания одометра: 111500 км.

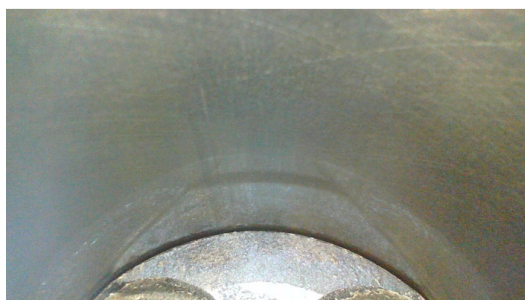
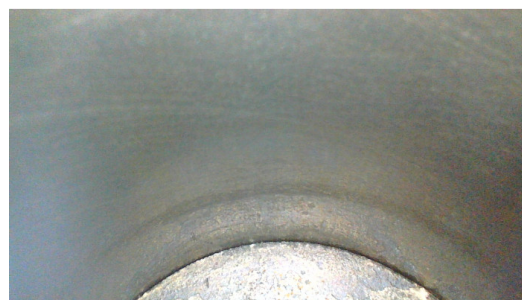
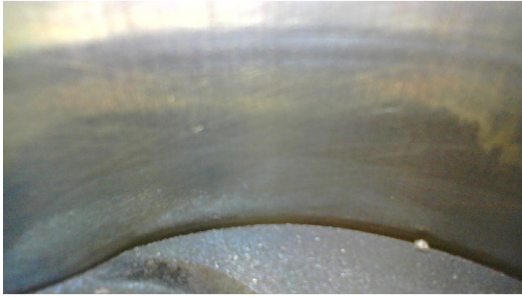
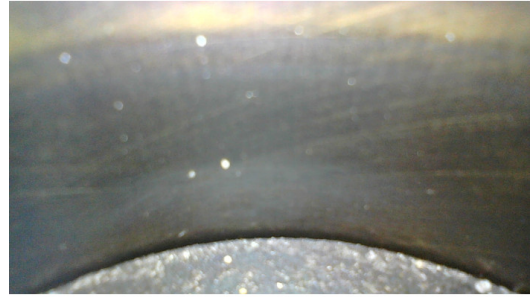
Работа	Результат	Комментарий
Двигатель и трансмиссия		
Номер двигателя	Читается	
Состояние цилиндров. Компрессия.	В пределах нормы	
Состояние цилиндров. Эндоскопия.	Естественный износ, соответствующий показаниям одометра	
Работа двигателя на холостых, средних и выше средних оборотах (посторонние шумы, неустойчивая работа, дымность).	В норме	
Уровень и состояние масла ДВС, тормозной, охлаждающей и жидкости ГУРа.	В норме	
Катушки зажигания	Исправны	
Свечи зажигания	Есть отклонения	
Состояние приводных ремней.	Исправен	
Состояние воздушного фильтра двигателя.	Необходима замена	
Работа КПП на стоящем автомобиле.	Передачи включаются нормально	
Работа КПП при тестовой поездке	Передачи включаются нормально	
Течи: клапанная крышка, прокладка ГБЦ, передняя крышка ДВС, турбина, соединения системы кондиционирования, охлаждения, ГУРа, топливной системы, радиаторов охлаждения ДВС, кондиционера, трансмиссии, ГУРа.	Отсутствуют

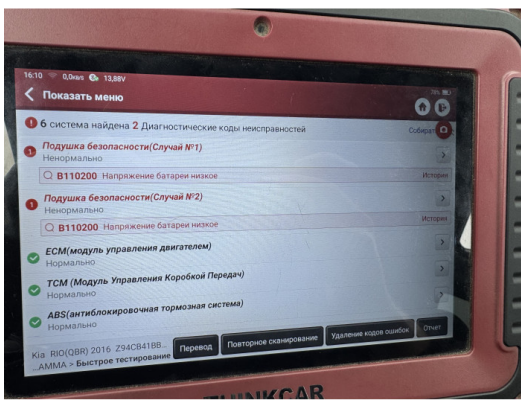
Течи (осмотр снизу): Соединения систем охлаждения, ГУРа, топливной. Соединения передней крышки ДВС, турбины.	Отсутствуют	
Течи: Переднего редуктора, КПП, заднего редуктора.	Отсутствуют	
Электронные системы автомобиля и электрика		
Сканирование кодов неисправностей системы управления двигателем, Airbag, ABS и т.д.	Системы сканируются нормально, присутствуют ошибки в истории	
Заводская маркировка на ремнях безопасности.	Присутствует	
Визуальные признаки срабатывания подушек безопасности.	Отсутствуют	
Наличие нестандартного оборудования и деталей (нестандартные провода, нестандартная укладка проводов, нестандартная маркировка на деталях, нестандартное оборудование, газовое оборудование и т.д.)	Отсутствует	
Состояние АКБ	Хорошее	
Ближний свет	Исправен	
Дальний свет	Исправен	
Корректор фар	Исправен	
Ходовые огни	Неисправны	Левый
Габаритные огни передние	Исправны

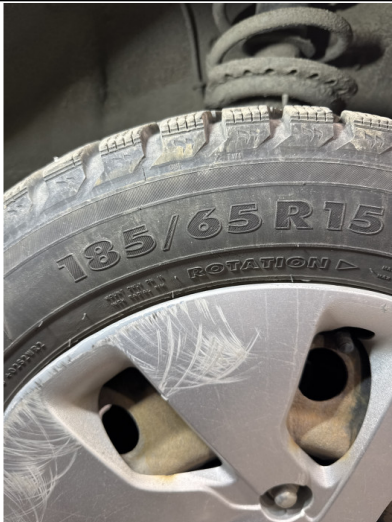
Шаровая(ые) опора(ы) и сайлентблоки переднего левого рычага. ШРУС передний левый наружный и внутренний.	Исправны	
Шаровая(ые) опора(ы) и сайлентблоки переднего правого рычага. ШРУС передний правый наружный и внутренний.	Исправны	
Задние амортизаторы, пыльники и отбойники амортизаторов, пружины	Исправны	
Шарниры и сайлентблоки заднего левого рычага. ШРУС задний левый наружный и внутренний.	Исправны	
Шарниры и сайлентблоки заднего правого рычага. ШРУС задний правый наружный и внутренний.	Исправны	
Втулки переднего стабилизатора	Исправны	
Стойка стабилизатора передняя левая	Исправна	
Стойка стабилизатора передняя правая	Исправна	
Рулевая рейка	Исправна	
Рулевой вал	Исправен	
Сайлентблоки переднего подрамника	Исправны	
Выхлопная система	Исправна	
Шины и диски передних колес. Критические замечания и фото размерности	Отсутствуют	
Шины и диски задних колес. Критические замечания	Отсутствуют	
Осмотр кузовных деталей на подъемнике
