# Диагностическая карта

Omoda C5, СЕРЫЙ, VIN: LVVDB21B2PD184597, показания одометра: 62250 км.

## Осмотр кузова с указанием толщины ЛКП

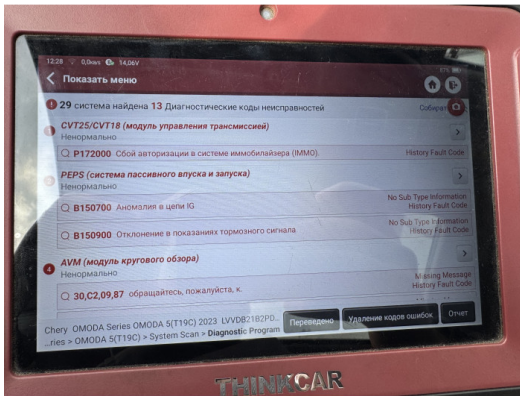
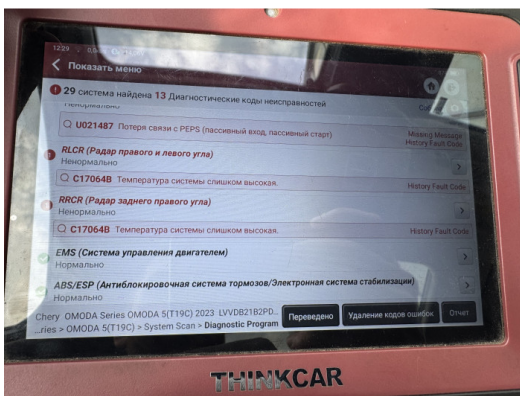
### Сканирование кодов неисправностей системы управления двигателем, Airbag, ABS и т.д.

Течи: Переднего редуктора, КПП, заднего редуктора.	Отсутствуют	
<b>Электронные системы автомобиля и электрика</b>		
Сканирование кодов неисправностей системы управления двигателем, Airbag, ABS и т.д.	Системы сканируются нормально, присутствуют ошибки в истории	
Заводская маркировка на ремнях безопасности.	Присутствует	
Визуальные признаки срабатывания подушек безопасности.	Отсутствуют	
Наличие нестандартного оборудования и деталей (нестандартные провода, нестандартная укладка проводов, нестандартная маркировка на деталях, нестандартное оборудование, газовое оборудование и т.д.)	Отсутствует	
Состояние АКБ	Хорошее	
Ближний, дальний свет, корректор фар, ходовые, передние габаритные огни, указатели поворотов, противотуманные фары, передний парктроник, омыватель фар, стеклоочистители и стеклоомыватели лобового и заднего стекол, звуковой сигнал, аварийка.	Имеющиеся в данном автомобиле функции исправны
