# Диагностическая карта

Toyota Camry, Белый, VIN: XW7B13HK00S212908, показания одометра: 77704 км.

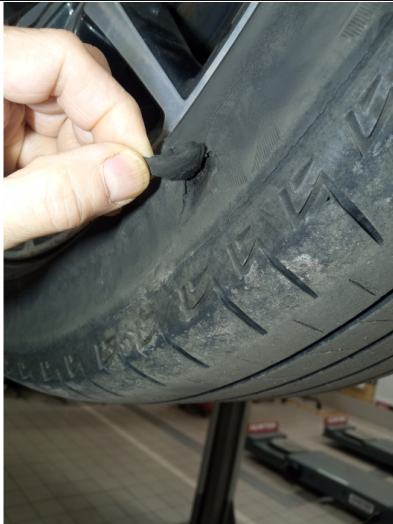
| VIN фото | |
|---|---|
| Шины и диски задних колес. Критические замечания | |

| Работа | Результат | Комментарий |
|---|---|---|
| Шины и диски задних колес. Критические замечания | Отсутствуют | Несквозной боковой порез на задней левой шине. Разные марки шин на передней и здней осях |
