Диагностическая карта

Hyundai Solaris, ЧЕРНЫЙ, VIN: Z94K241CBJR010580, показания одометра: 145980 км.

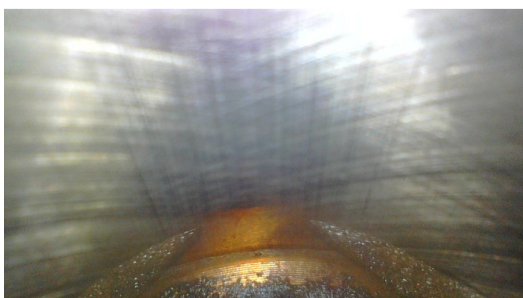
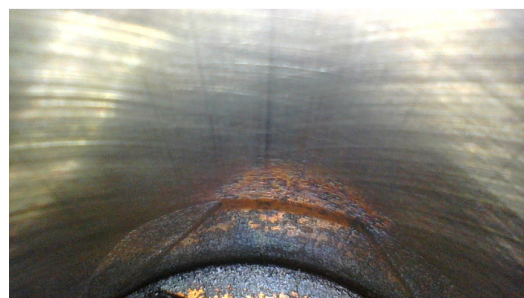
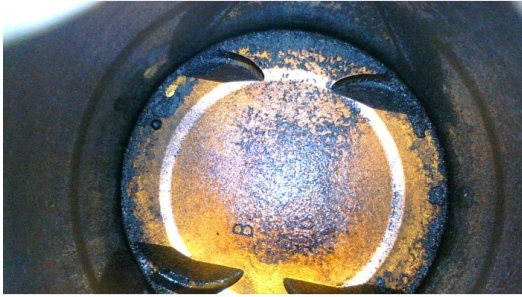
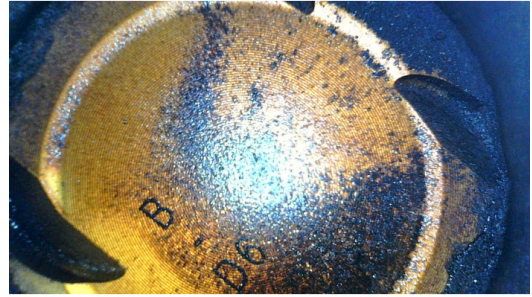
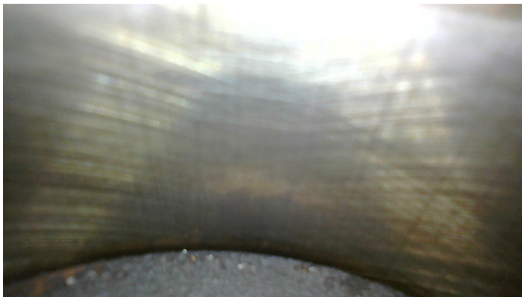
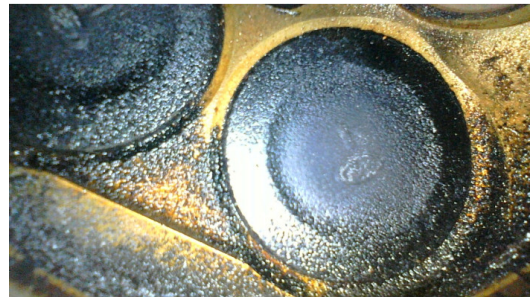
Работа	Результат	Комментарий
Двигатель и трансмиссия		
Номер двигателя	Читается	
Состояние цилиндров. Компрессия.	В пределах нормы	13
Состояние цилиндров. Эндоскопия.	Естественный износ, соответствующий показаниям одометра	Попадание масла в цилиндры.
Работа двигателя на холостых, средних и выше средних оборотах (посторонние шумы, неустойчивая работа, дымность).	В норме	
Уровень и состояние масла ДВС, тормозной, охлаждающей и жидкости ГУРа.	В норме	
Катушки/провода/свечи зажигания.	Исправны	
Состояние приводных ремней.	Необходима проверка на следующем ТО	
Состояние воздушного фильтра двигателя.	В норме	
Работа КПП на стоящем автомобиле.	Передачи включаются нормально	
Работа КПП при тестовой поездке	Передачи включаются нормально	
Течь клапанной крышки	Запотевание или незначительная течь	
Течь прокладки ГБЦ	Отсутствует	
Течь соединений передней крышки ДВС	Запотевание или незначительная течь	
Течь соединений системы кондиционирования	Отсутствует

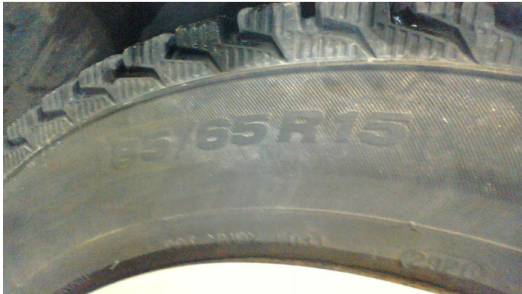
Шарниры и сайлентблоки заднего правого рычага. ШРУС задний правый наружный и внутренний.	Исправны	
Втулки и стойки переднего стабилизатора. Рулевая рейка и рулевой вал. Сайлентблоки переднего подрамника.	Исправны	
Выхлопная система	Исправна	
Шины и диски передних колес. Критические замечания и фото размерности	Отсутствуют	Зима, шипы.
Шины и диски задних колес. Критические замечания	Отсутствуют	Зима, шипы.
Осмотр кузовных деталей на подъемнике		
Лонжероны левый и правый, передняя панель.	Исправны, нарушений геометрии нет	
Радиаторы систем охлаждения двигателя, ГУРа, трансмиссии, радиатор кондиционера, опоры ДВС и КПП.	Исправны, нарушений геометрии нет	
Капот обратная сторона. Чашки левая и правая. Крылья левое и правое. Фронтальная панель/телевизор.	Исправно	
Крепление фар и корпус фар левой и правой.	Исправно	
Вспомогательные функции автомобиля		
Освещение салона, стеклоподъемники, регулировка боковых зеркал, сидений, руля. Обогревы заднего стекла, лобового стекла, сидений, руля. Открытие/закрытие двери багажника, люка. Работа мультимедии, кондиционера.	Имеющиеся в данном автомобиле функции исправны
