Диагностическая карта

Tank 500, черный, VIN: LGWFF9A69PM609369, показания одометра: 55129 км.

Фотографии в ходе диагностики

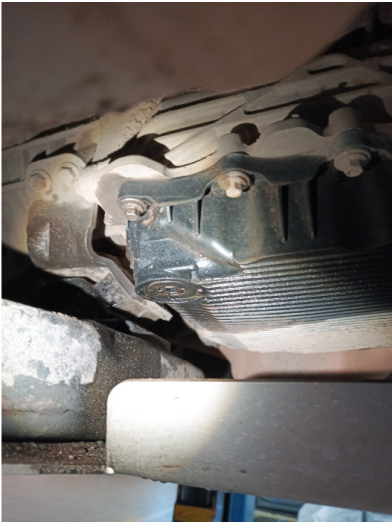
Течь соединений переднего редуктора	Отсутствует	
Течь соединений КПП	Обильная течь	По сливной пробке
Течь соединений заднего редуктора	Отсутствует	
Электронные системы автомобиля и электрика		
Сканирование кодов неисправностей системы управления двигателем, Airbag, ABS и т.д.	Системы сканируются нормально, ошибки отсутствуют	
Заводская маркировка на ремнях безопасности.	Присутствует	
Визуальные признаки срабатывания подушек безопасности.	Отсутствуют	
Наличие нестандартного оборудования и деталей (нестандартные провода, нестандартная укладка проводов, нестандартная маркировка на деталях, нестандартное оборудование, газовое оборудование и т.д.)	Отсутствует	
Состояние АКБ	Хорошее	
Ближний, дальний свет, корректор фар, ходовые, передние габаритные огни, указатели поворотов, противотуманные фары, передний парктроник, омыватель фар, стеклоочистители и стеклоомыватели лобового и заднего стекол, звуковой сигнал, аварийка.	Имеющиеся в данном автомобиле функции исправны

Течь соединений КПП

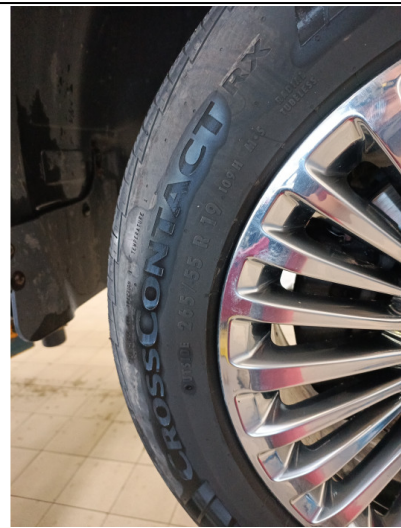
Шины и диски передних колес. Критические замечания и фото размерности
