Диагностическая карта

Volkswagen Polo, оранжевый, VIN: XW8ZZZ61ZKG000403, показания одометра: 144780 км.

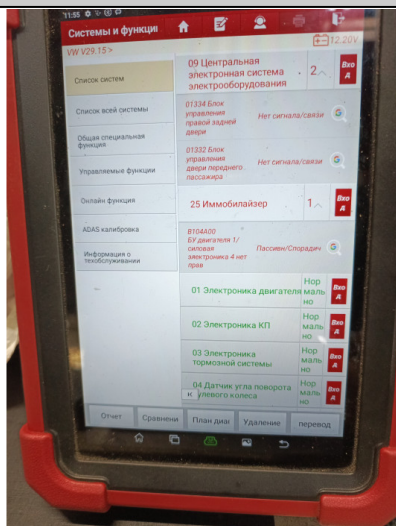
Течи: Переднего редуктора, КПП, заднего редуктора.	Отсутствуют	
Электронные системы автомобиля и электрика		
Сканирование кодов неисправностей системы управления двигателем, Airbag, ABS и т.д.	Системы сканируются нормально, присутствуют ошибки в истории	
Заводская маркировка на ремнях безопасности.	Присутствует	
Визуальные признаки срабатывания подушек безопасности.	Отсутствуют	
Подтверждение показаний одометра через записи в блоках управления электронных систем.	Пробег подтвержден	
Наличие нестандартного оборудования и деталей (нестандартные провода, нестандартная укладка проводов, нестандартная маркировка на деталях, нестандартное оборудование, газовое оборудование и т.д.)	Отсутствует	
Состояние АКБ	Хорошее	
Ближний, дальний свет, корректор фар, ходовые, передние габаритные огни, указатели поворотов, противотуманные фары, передний парктроник, омыватель фар, стеклоочистители и стеклоомыватели лобового и заднего стекол, звуковой сигнал, аварийка.	Имеющиеся в данном автомобиле функции исправны

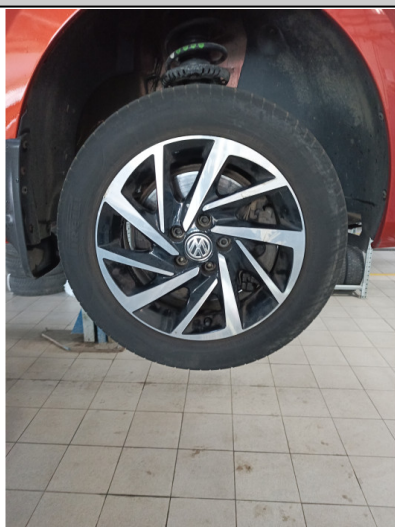
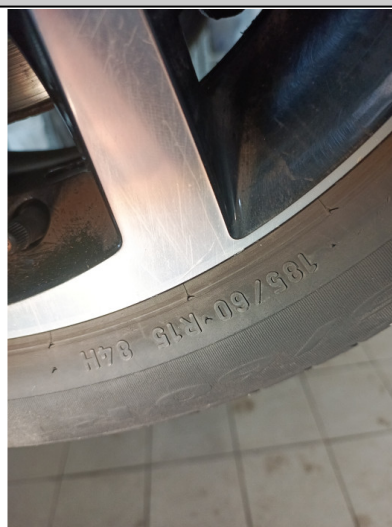
Шарниры и сайлентблоки заднего правого рычага. ШРУС задний правый наружный и внутренний.	Исправны	
Втулки и стойки переднего стабилизатора. Рулевая рейка и рулевой вал. Сайлентблоки переднего подрамника.	Исправны	
Втулки и стойки заднего стабилизатора.	Исправны	
Выхлопная система	Исправна	
Шины и диски передних колес. Критические замечания и фото размерности	Необходима замена	Резину заменить
Шины и диски задних колес. Критические замечания	Необходима замена	Резину заменить
Осмотр кузовных деталей на подъемнике		
Лонжероны левый и правый, передняя панель.	Исправны, нарушений геометрии нет	
Радиаторы систем охлаждения двигателя, ГУРа, трансмиссии, радиатор кондиционера, опоры ДВС и КПП.	Исправны, нарушений геометрии нет	
Капот обратная сторона. Чашки левая и правая. Крылья левое и правое. Фронтальная панель/телевизор.	Исправно	
Крепление фар и корпус фар левой и правой.	Исправно	
Вспомогательные функции автомобиля
