Диагностическая карта

EXEED TXL, БЕЛЫЙ, VIN: LVTD24B3RD582080, показания одометра: 7162 км.

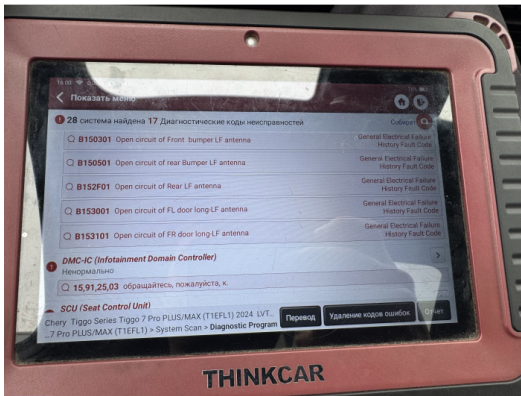
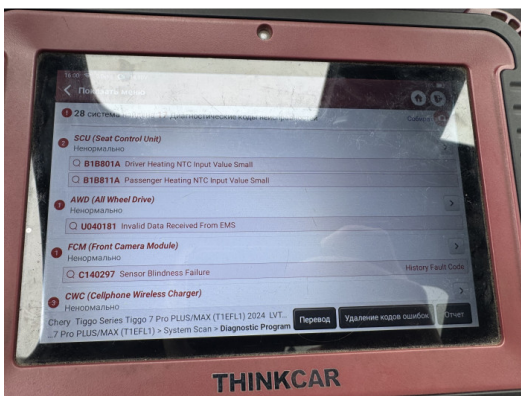
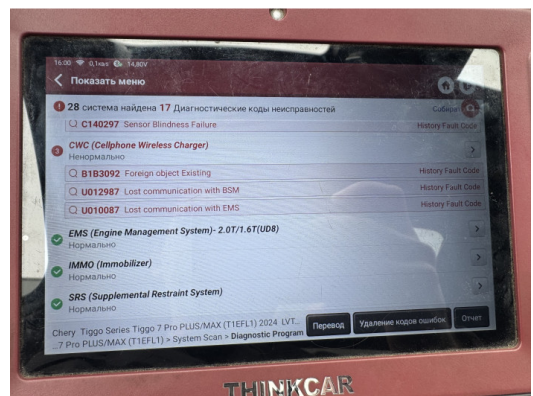
Течи (осмотр снизу): Соединения систем охлаждения, ГУРа, топливной. Соединения передней крышки ДВС, турбины.	Отсутствуют	
Течи: Переднего редуктора, КПП, заднего редуктора.	Отсутствуют	
Электронные системы автомобиля и электрика		
Сканирование кодов неисправностей системы управления двигателем, Airbag, ABS и т.д.	Системы сканируются нормально, присутствуют ошибки в истории	
Заводская маркировка на ремнях безопасности.	Присутствует	
Визуальные признаки срабатывания подушек безопасности.	Отсутствуют	
Наличие нестандартного оборудования и деталей (нестандартные провода, нестандартная укладка проводов, нестандартная маркировка на деталях, нестандартное оборудование, газовое оборудование и т.д.)	Отсутствует	
Состояние АКБ	Хорошее	
Ближний, дальний свет, корректор фар, ходовые, передние габаритные огни, указатели поворотов, противотуманные фары, передний парктроник, омыватель фар, стеклоочистители и стеклоомыватели лобового и заднего стекол, звуковой сигнал, аварийка.	Имеющиеся в данном автомобиле функции исправны

Сканирование кодов неисправностей системы управления двигателем, Airbag, ABS и т.д.

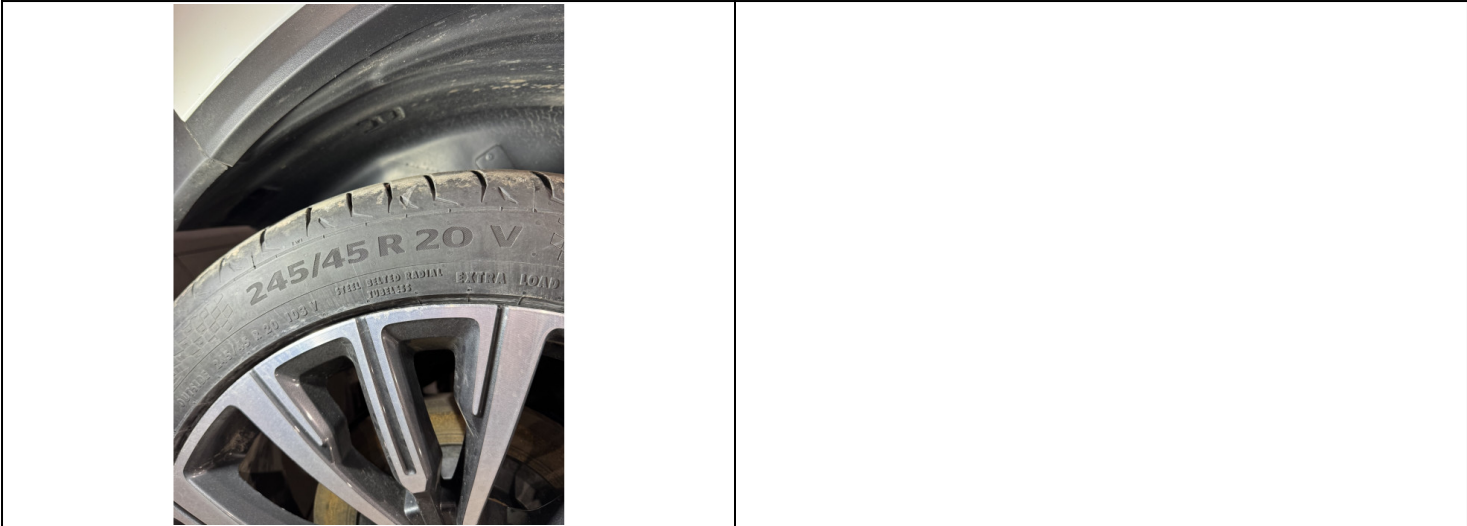
Шины и диски передних колес. Критические замечания и фото размерности
