Диагностическая карта

Volkswagen Tiguan, Бежевый, VIN: XW8ZZZ5NZDG120816, показания одометра: 224000 км.

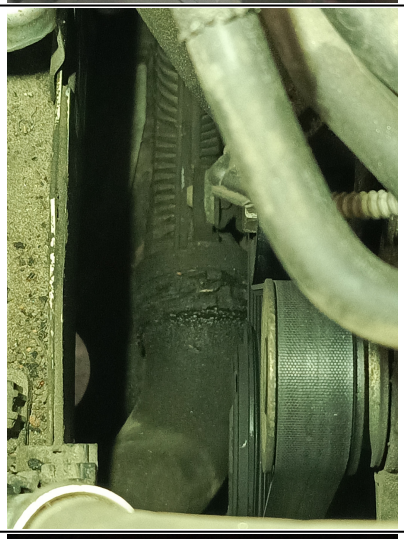
Дополнительные комментарии по автомобилю
Трещина на лобовом стекле,оторван задний теплоэкран,заменить эластичную муфту,отслоение сайлентблоков на задних продольных рычагах, Закис датчик положения кузова,течь антифриза с левой стороны двигателя, весь двигатель в масле
