Диагностическая карта

Haval Jolion, белый, VIN: XZGEE04A8PA867632, показания одометра: 107800 км.

Техническая диагностика

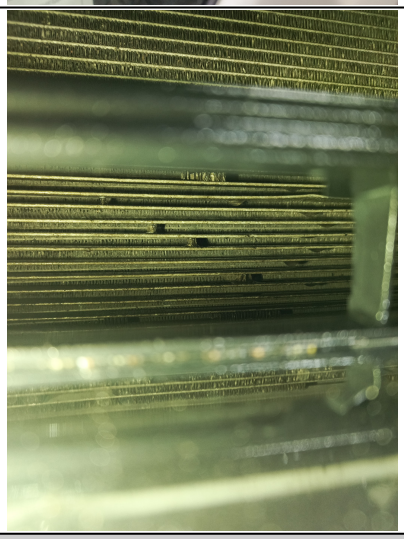
Дополнительные фото

Дополнительные комментарии по автомобилю
Трещина на лобовом стекле,радиатор кондиционера заменить,
