Диагностическая карта

Hyundai Veloster, желтый, VIN: KMHTC61CBDU171362, показания одометра: 212730 км.

Техническая диагностика

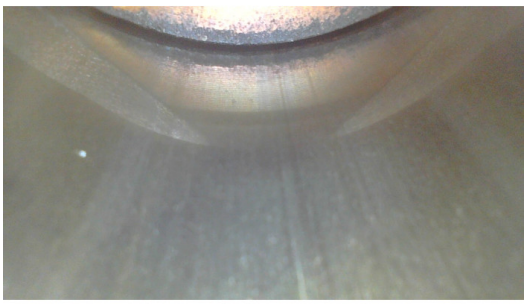
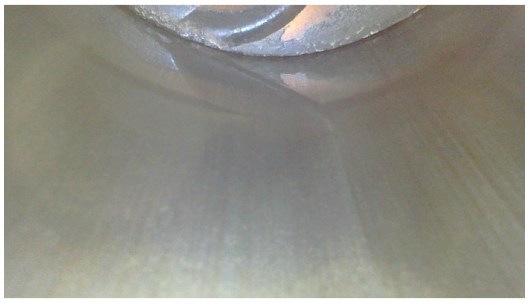
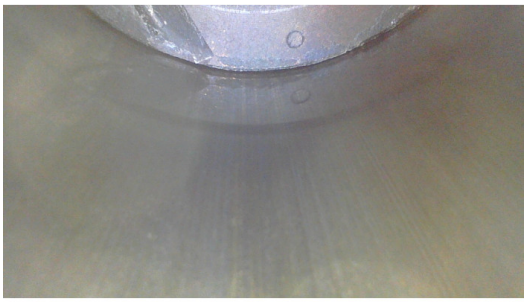
Работа	Результат	Комментарий
Двигатель и трансмиссия		
Номер двигателя	Читается	6510
Состояние цилиндров. Эндоскопия.	Удовлетворительное	Хон почти отсутствует
Работа двигателя на холостых, средних и выше средних оборотах (посторонние шумы, неустойчивая работа, дымность).	Неустойчивая работа	Есть вибрация по ДВС.
Уровень и состояние масла ДВС, тормозной, охлаждающей и жидкости ГУРа.	В норме	
Катушки/провода/свечи зажигания.	Исправны	
Состояние приводных ремней.	Исправен	
Состояние воздушного фильтра двигателя.	В норме	
Работа КПП на стоящем автомобиле.	Передачи включаются нормально	
Работа КПП при тестовой поездке	Передачи включаются нормально	
Течи: клапанная крышка, прокладка ГБЦ, передняя крышка ДВС, турбина, соединения системы кондиционирования, охлаждения, ГУРа, топливной системы, радиаторов охлаждения ДВС, кондиционера, трансмиссии, ГУРа.	Отсутствуют	
Течи (осмотр снизу): Соединения систем охлаждения, ГУРа, топливной. Соединения передней крышки ДВС, турбины.	Отсутствуют

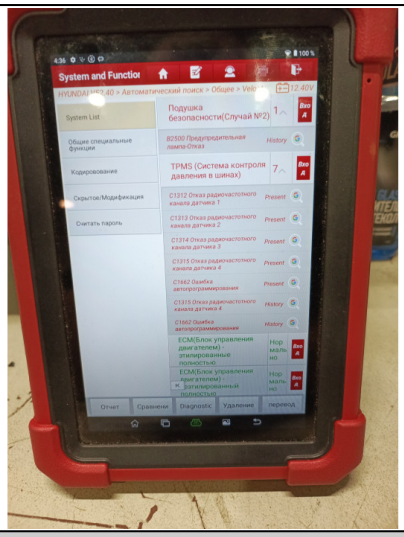
Течи: Переднего редуктора, КПП, заднего редуктора.	Отсутствуют	
Электронные системы автомобиля и электрика		
Сканирование кодов неисправностей системы управления двигателем, Airbag, ABS и т.д.	Системы сканируются нормально, присутствуют активные ошибки	
Заводская маркировка на ремнях безопасности.	Присутствует	
Визуальные признаки срабатывания подушек безопасности.	Отсутствуют	
Наличие нештатного оборудования и деталей (нештатные провода, нештатная укладка проводов, нештатная маркировка на деталях, нештатное оборудование, газовое оборудование и т.д.)	Отсутствует	
Состояние АКБ	Необходима замена	
Ближний, дальний свет, корректор фар, ходовые, передние габаритные огни, указатели поворотов, противотуманные фары, передний парктроник, омыватель фар, стеклоотчистители и стеклоомыватели лобового и заднего стекол, звуковой сигнал, аварийка.	Имеющиеся в данном автомобиле функции исправны	
Стоп сигнал, задние габаритные огни, подсветка номера, задние противотуманные фонари, указатели поворотов, задний ход, камера заднего вида, задний парктроник.	Имеющиеся в данном автомобиле функции исправны
