Диагностическая карта

Opel Corsa, серый, VIN: W0L0SDL0886036875, показания одометра: 281000 км.

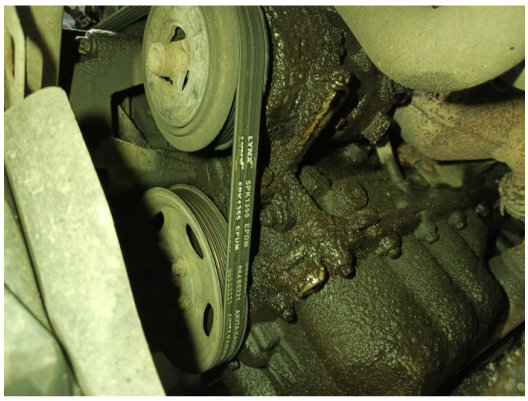
Течь радиатора охлаждения ДВС	Отсутствует	
Течь радиатора кондиционера	Отсутствует	
Течь соединений системы охлаждения (осмотр снизу)	Отсутствует	
Течь соединений топливной системы (осмотр снизу)	Отсутствует	
Течь соединений передней крышки ДВС (осмотр снизу)	Обильная течь	Весь двс в масле
Течь соединений переднего редуктора	Запотевание или незначительная течь	
Течь соединений КПП	Обильная течь	
Течь соединений заднего редуктора	Отсутствует	
Электронные системы автомобиля и электрика		
Сканирование кодов неисправностей системы управления двигателем, Airbag, ABS и т.д.	Системы сканируются нормально, присутствуют активные ошибки	
Заводская маркировка на ремнях безопасности.	Присутствует	
Визуальные признаки срабатывания подушек безопасности.	Отсутствуют	
Наличие нештатного оборудования и деталей (нештатные провода, нештатная укладка проводов, нештатная маркировка на деталях, нештатное оборудование, газовое оборудование и т.д.)	Отсутствует

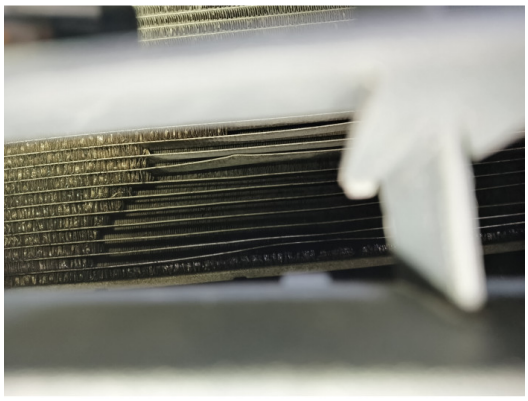
Осмотр кузовных деталей на подъемнике		
Лонжероны левый и правый, передняя панель.	Исправны, нарушений геометрии нет	
Радиаторы систем охлаждения двигателя, ГУРа, трансмиссии, радиатор кондиционера, опоры ДВС и КПП.	Повреждения	
Капот обратная сторона. Чашки левая и правая. Крылья левое и правое. Фронтальная панель/телевизор.	Коррозия	
Крепление фар и корпус фар левой и правой.	Исправно	
Вспомогательные функции автомобиля		
Освещение салона	Исправно	
Стеклоподъемники	Исправны	
Регулировка боковых зеркал	Исправна	
Регулировка сидений	Исправна	
Регулировка руля	Исправна	
Обогрев заднего стекла	Исправен	
Обогрев руля	Исправен	
Открытие/закрытие двери багажника	Исправно	
Работа мультимедии	Исправна	
Работа кондиционера	Неисправен	
Обогрев сидений	Исправен
