Диагностическая карта

Skoda Kodiaq, Синий, VIN: XW8LC6NS4KH414859, показания одометра: 173899 км.

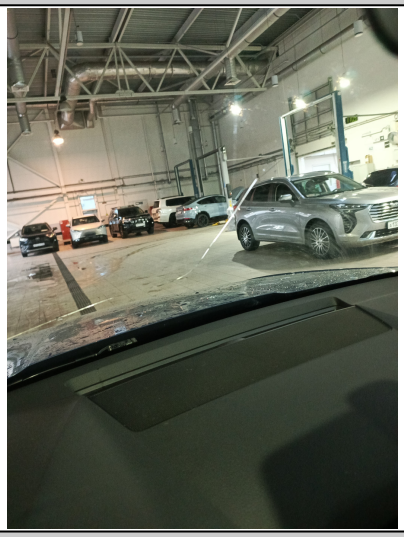
Дополнительные комментарии по автомобилю
Трещина на лобовом стекле,течь по поддону ДВС
