Диагностическая карта

EXEED VX, СЕРЫЙ, VIN: LVTDD24B2PD297593, показания одометра: 105189 км.

Техническая диагностика

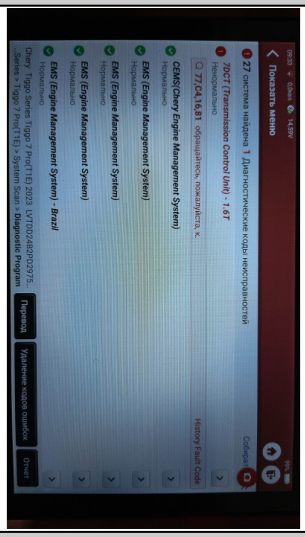
Работа	Результат	Комментарий
Двигатель и трансмиссия		
Номер двигателя	Читается	
Состояние цилиндров. Компрессия.	В пределах нормы	13 - 14.
Состояние цилиндров. Эндоскопия.	Естественный износ, соответствующий показаниям одометра	
Работа двигателя на холостых, средних и выше средних оборотах (посторонние шумы, неустойчивая работа, дымность).	В норме	
Уровень и состояние масла ДВС, тормозной, охлаждающей и жидкости ГУРа.	В норме	
Катушки/провода/свечи зажигания.	Исправны	
Состояние приводных ремней.	Исправен	
Состояние воздушного фильтра двигателя.	В норме	
Работа КПП на стоящем автомобиле.	Передачи включаются нормально	
Работа КПП при тестовой поездке	Передачи включаются нормально	
Работа полного привода на вывешенном автомобиле	Полный привод функционирует	
Течи: клапанная крышка, прокладка ГБЦ, передняя крышка ДВС, турбина, соединения системы кондиционирования, охлаждения, ГУРа, топливной системы, радиаторов охлаждения ДВС, кондиционера, трансмиссии, ГУРа.	Отсутствуют
