Диагностическая карта

Chery Tiggo 7 Pro, серый, VIN: LVVDB21B4ND740650, показания одометра: 43080 км.

Техническая диагностика

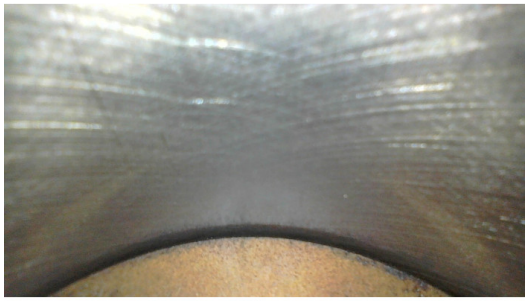
Работа	Результат	Комментарий
Двигатель и трансмиссия		
Состояние цилиндров. Компрессия.	В пределах нормы	9.
Состояние цилиндров. Эндоскопия.	Естественный износ, соответствующий показаниям одометра	
Работа двигателя на холостых, средних и выше средних оборотах (посторонние шумы, неустойчивая работа, дымность).	В норме	
Уровень и состояние масла ДВС, тормозной, охлаждающей и жидкости ГУРа.	В норме	
Катушки/провода/свечи зажигания.	Исправны	
Состояние приводных ремней.	Исправен	
Состояние воздушного фильтра двигателя.	В норме	
Работа КПП на стоящем автомобиле.	Передачи включаются нормально	
Работа КПП при тестовой поездке	Передачи включаются нормально	
Течь клапанной крышки	Отсутствует	
Течь прокладки ГБЦ	Отсутствует	
Течь соединений передней крышки ДВС	Запотевание или незначительная течь	Не значительно.
Течь соединений турбины	Отсутствует	
Течь соединений системы кондиционирования	Отсутствует	
Течь соединений систем охлаждения	Отсутствует
