Диагностическая карта

Mazda 6, Красный, VIN: RUMGJ526805023336, показания одометра: 200435 км.

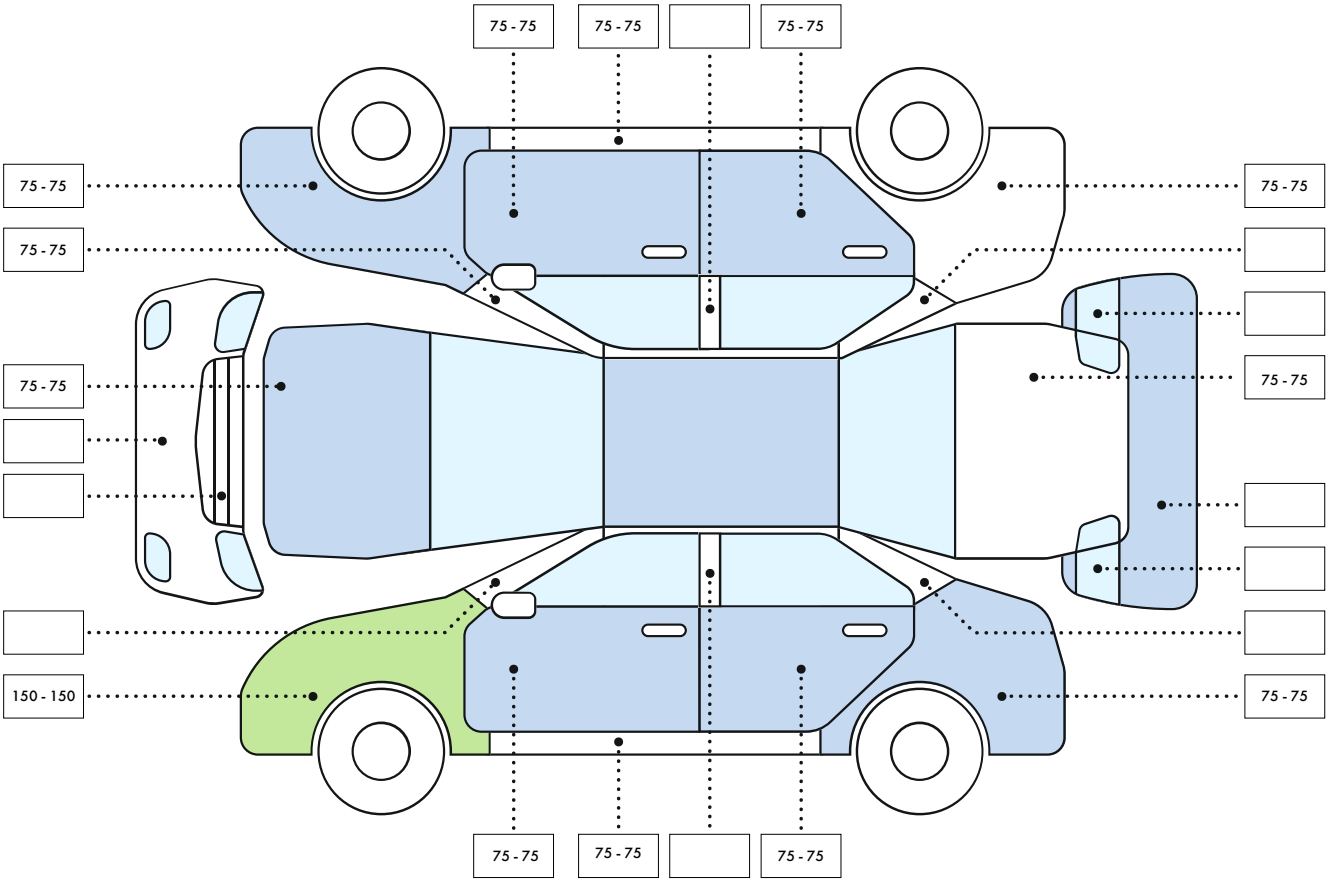
Осмотр кузова с указанием толщины ЛКП

Осмотр	Комментарий	ЛКП
Левая часть		
Левое переднее крыло	Скол, Крашеный элемент	150 - 150
Левая передняя дверь	Царапина	75 - 75
Левая передняя стойка		
Левая часть крыши	Коррозия	75 - 75
Левая средняя стойка		
Левая задняя стойка		
Левая задняя дверь	Скол	75 - 75
Левое заднее крыло	Притёртость	75 - 75
Левый порог		75 - 75
Задняя часть		
Задняя часть крыши	Коррозия	75 - 75
Крышка / дверь багажника		75 - 75
Задний бампер	Притёртость	
Правая часть		
Правое заднее крыло		75 - 75
Правая задняя дверь	Царапина	75 - 75
Правая задняя стойка		
Правая средняя стойка		
Правая часть крыши	Коррозия	75 - 75
Правая передняя стойка		75 - 75
Правая передняя дверь	Царапина	75 - 75

Осмотр	Комментарий	ЛКП
⚠ **Правое переднее крыло**	Скол	75 - 75
Правый порог		75 - 75
Передняя часть		
⚠ **Передняя часть крыши**	Коррозия	75 - 75
Передний бампер		
⚠ **Капот**	Скол	75 - 75
Решетка радиатора		
Стеклянные элементы		
Левое зеркало		
Левое переднее стекло		
Левое заднее стекло		
Заднее стекло		
Левый задний фонарь		
Правый задний фонарь		
Правое заднее стекло		
Правое переднее стекло		
Правое зеркало		
Лобовое стекло		
Левая фара		
Левая противотуманная фара		
Правая фара		
Правая противотуманная фара

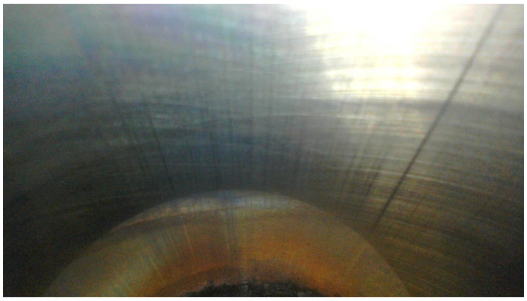
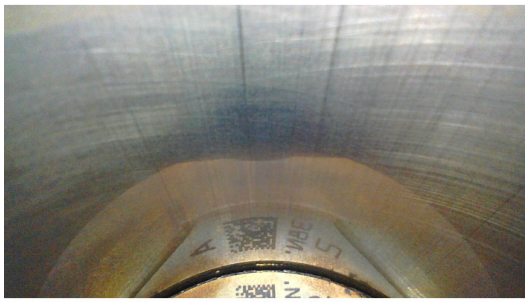
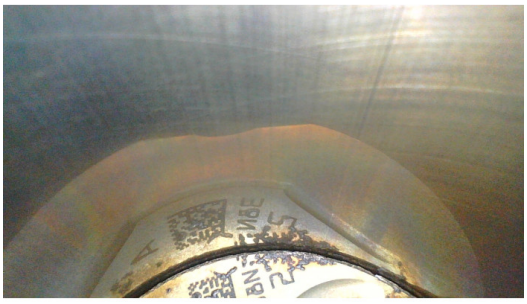
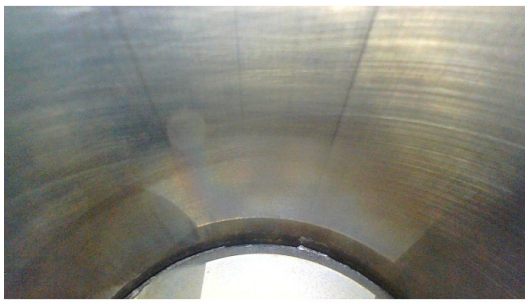
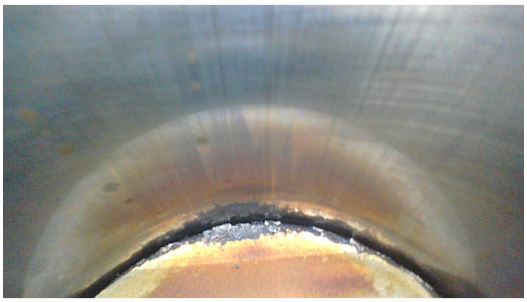
Номер двигателя	
Состояние цилиндров. Эндоскопия.

Работа	Результат	Комментарий
Двигатель и трансмиссия		
Номер двигателя	Читается	
Состояние цилиндров. Компрессия.	Незначительные отклонения	От 8 до 9.5
Состояние цилиндров. Эндоскопия.	Удовлетворительное	
Работа двигателя на холостых, средних и выше средних оборотах (посторонние шумы, неустойчивая работа, дымность).	В норме	
Уровень и состояние масла ДВС, тормозной, охлаждающей и жидкости ГУРа.	В норме	
Катушки зажигания	Исправны	
Свечи зажигания	Необходима замена	
Состояние приводных ремней.	Исправен	
Состояние воздушного фильтра двигателя.	В норме	
Работа КПП на стоящем автомобиле.	Передачи включаются нормально	
Работа КПП при тестовой поездке	Передачи включаются нормально	
Течь клапанной крышки	Запотевание или незначительная течь	
Течь прокладки ГБЦ	Отсутствует	
Течь соединений передней крышки ДВС	Отсутствует	
Течь соединений турбины	Отсутствует	
Течь соединений системы кондиционирования	Отсутствует	
Течь соединений систем охлаждения	Отсутствует

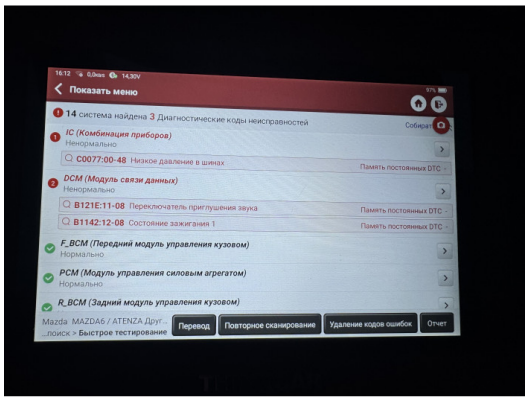
Течь соединений ГУРа	Отсутствует	
Течь соединений топливной системы	Отсутствует	
Течь радиатора охлаждения ДВС	Отсутствует	
Течь радиатора кондиционера	Отсутствует	
Течь радиатора трансмиссии	Отсутствует	
Течь радиатора ГУРа	Отсутствует	
Течи (осмотр снизу): Соединения систем охлаждения, ГУРа, топливной. Соединения передней крышки ДВС, турбины.	Отсутствуют	
Течи: Переднего редуктора, КПП, заднего редуктора.	Отсутствуют	
Электронные системы автомобиля и электрика		
Сканирование кодов неисправностей системы управления двигателем, Airbag, ABS и т.д.	Системы сканируются нормально, присутствуют активные ошибки
