Диагностическая карта

BMW X1, черный, VIN: X4X19AD420YG05027, показания одометра: 174000 км.

Техническая диагностика

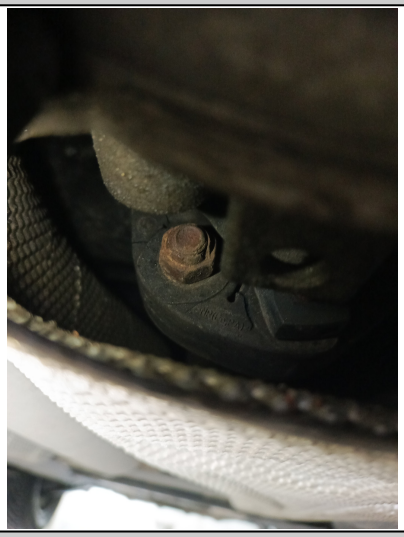
Дополнительные фото

Дополнительные комментарии по автомобилю
Порвана эластичная муфта,

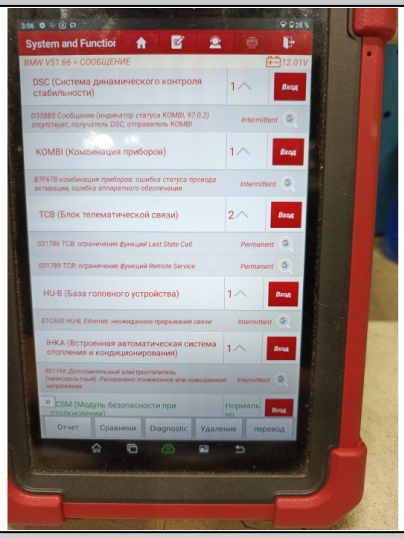
Электронные системы автомобиля и электрика		
Сканирование кодов неисправностей системы управления двигателем, Airbag, ABS и т.д.	Системы сканируются нормально, присутствуют ошибки в истории	
Заводская маркировка на ремнях безопасности.	Присутствует	
Визуальные признаки срабатывания подушек безопасности.	Отсутствуют	
Подтверждение показаний одометра через записи в блоках управления электронных систем.	Пробег подтвержден	
Наличие нештатного оборудования и деталей (нештатные провода, нештатная укладка проводов, нештатная маркировка на деталях, нештатное оборудование, газовое оборудование и т.д.)	Отсутствует	
Состояние АКБ	Хорошее	
Ближний, дальний свет, корректор фар, ходовые, передние габаритные огни, указатели поворотов, противотуманные фары, передний парктроник, омыватель фар, стеклоотчистители и стеклоомыватели лобового и заднего стекол, звуковой сигнал, аварийка.	Имеющиеся в данном автомобиле функции исправны

Сканирование кодов неисправностей системы управления двигателем, Airbag, ABS и т.д.
