Диагностическая карта

Kia Rio, Светло-коричневый, VIN: Z94C251BBKR061092, показания одометра: 153127 км.

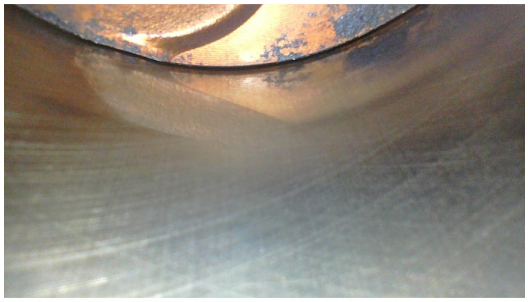
Дополнительные фото	
Состояние цилиндров. Эндоскопия.
