Диагностическая карта

EXEED LX, СЕРЫЙ, VIN: LVTDD21B1PE901276, показания одометра: 93008 км.

Техническая диагностика

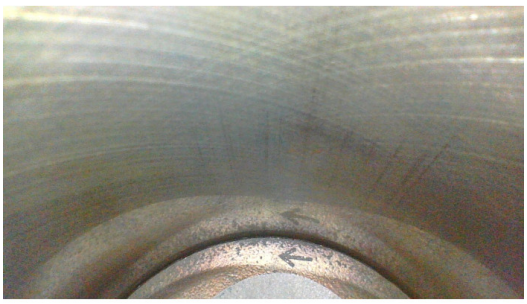
Работа	Результат	Комментарий
Двигатель и трансмиссия		
Номер двигателя	Читается	
Состояние цилиндров. Эндоскопия.	Естественный износ, соответствующий показаниям одометра	
Работа двигателя на холостых, средних и выше средних оборотах (посторонние шумы, неустойчивая работа, дымность).	В норме	
Уровень и состояние масла ДВС, тормозной, охлаждающей и жидкости ГУРа.	В норме	
Катушки/провода/свечи зажигания.	Исправны	
Состояние приводных ремней.	Исправен	
Состояние воздушного фильтра двигателя.	В норме	
Работа КПП на стоящем автомобиле.	Передачи включаются нормально	
Работа КПП при тестовой поездке	Передачи включаются нормально	
Работа полного привода на вывешенном автомобиле	Полный привод функционирует	
Течь клапанной крышки	Отсутствует	
Течь прокладки ГБЦ	Отсутствует	
Течь соединений передней крышки ДВС	Запотевание или незначительная течь	Не значительно.
Течь соединений турбины	Отсутствует	
Течь соединений системы кондиционирования	Отсутствует
