Диагностическая карта

Kia Ceed, Серо-коричневый, VIN: XWEH2516BL0011071, показания одометра: 104463 км.

Техническая диагностика

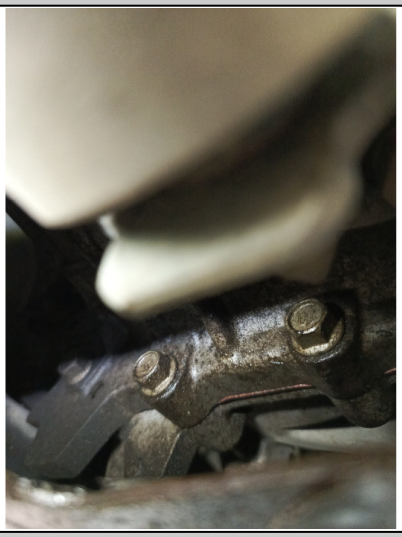
Течь соединений системы охлаждения (осмотр снизу)	Отсутствует	
Течь соединений топливной системы (осмотр снизу)	Отсутствует	
Течь соединений передней крышки ДВС (осмотр снизу)	Запотевание или незначительная течь	
Течь соединений переднего редуктора	Запотевание или незначительная течь	По правому сальнику привода
Течь соединений КПП	Отсутствует	
Течь соединений заднего редуктора	Отсутствует	
Электронные системы автомобиля и электрика		
Сканирование кодов неисправностей системы управления двигателем, Airbag, ABS и т.д.	Системы сканируются нормально, ошибки отсутствуют	
Заводская маркировка на ремнях безопасности.	Присутствует	
Визуальные признаки срабатывания подушек безопасности.	Отсутствуют	
Наличие нештатного оборудования и деталей (нештатные провода, нештатная укладка проводов, нештатная маркировка на деталях, нештатное оборудование, газовое оборудование и т.д.)	Отсутствует	
Состояние АКБ	Удовлетворительное

Течь соединений переднего редуктора
