Диагностическая карта

Hyundai Solaris, черный, VIN: Z94K241CAMR296256, показания одометра: 70950 км.

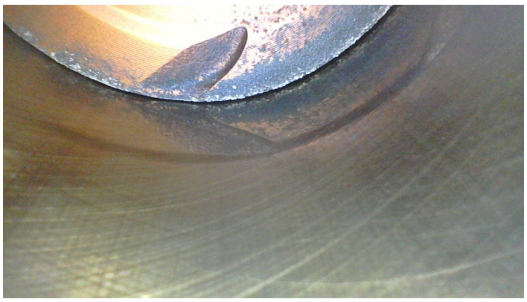
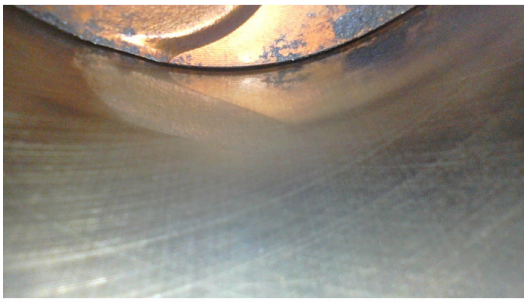
Работа	Результат	Комментарий
Двигатель и трансмиссия		
Номер двигателя	Читается	3767
Состояние цилиндров. Эндоскопия.	Естественный износ, соответствующий показаниям одометра	
Работа двигателя на холостых, средних и выше средних оборотах (посторонние шумы, неустойчивая работа, дымность).	В норме	
Уровень и состояние масла ДВС, тормозной, охлаждающей и жидкости ГУРа.	В норме	
Катушки/провода/свечи зажигания.	Исправны	
Состояние приводных ремней.	Исправен	
Состояние воздушного фильтра двигателя.	В норме	
Работа КПП на стоящем автомобиле.	Передачи включаются нормально	
Работа КПП при тестовой поездке	Передачи включаются нормально	
Течи: клапанная крышка, прокладка ГБЦ, передняя крышка ДВС, турбина, соединения системы кондиционирования, охлаждения, ГУРа, топливной системы, радиаторов охлаждения ДВС, кондиционера, трансмиссии, ГУРа.	Отсутствуют	
Течи (осмотр снизу): Соединения систем охлаждения, ГУРа, топливной. Соединения передней крышки ДВС, турбины.	Отсутствуют
