Диагностическая карта

Renault Sandero Stepway, СЕРЫЙ, VIN: X7L5SRLT666511173, показания одометра: 67965 км.

Техническая диагностика

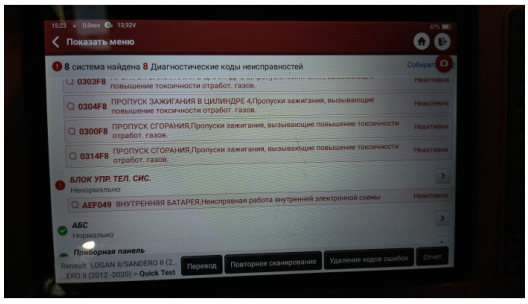
<table><tr><td></td><td></td></tr><tr><td colspan="2">Сканирование кодов неисправностей системы управления двигателем, Airbag, ABS и т.д.</td></tr></table>
