Диагностическая карта

Renault Logan, белый, VIN: X7L4SRLV461350000, показания одометра: 85000 км.

Техническая диагностика

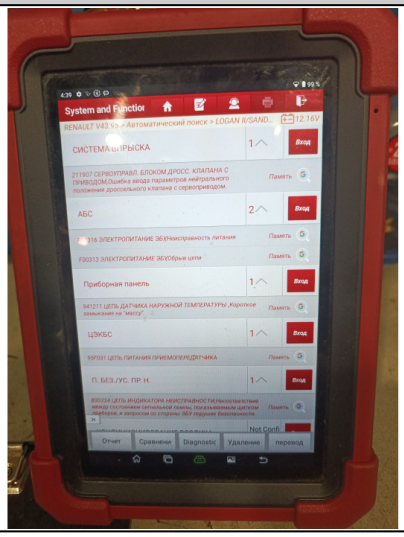
Дополнительные фото	
Сканирование кодов неисправностей системы управления двигателем, Airbag, ABS и т.д.
