Диагностическая карта

Land Rover Range Rover Evoque, синий, VIN: SALVA2BD7FH067082, показания одометра: 103000 км.

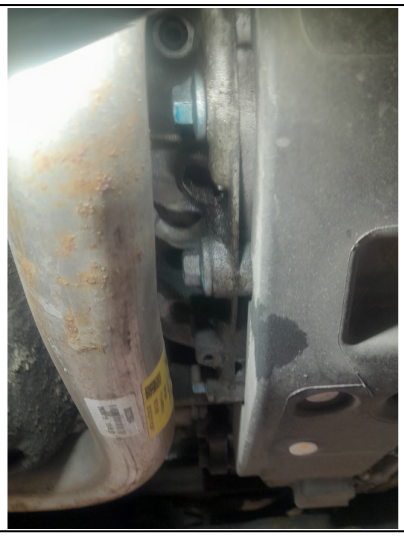
VIN фото	
Дополнительные фото	
Номер двигателя	
Течь соединений КПП

Течь соединений переднего редуктора	Отсутствует	
Течь соединений КПП	Запотевание или незначительная течь	Потеет стык двс/акпп
Течь соединений заднего редуктора	Отсутствует	
Электронные системы автомобиля и электрика		
Сканирование кодов неисправностей системы управления двигателем, Airbag, ABS и т.д.	Системы сканируются нормально, присутствуют ошибки в истории	
Визуальные признаки срабатывания подушек безопасности.	Отсутствуют	
Наличие нештатного оборудования и деталей (нештатные провода, нештатная укладка проводов, нештатная маркировка на деталях, нештатное оборудование, газовое оборудование и т.д.)	Отсутствует	
Состояние АКБ	Удовлетворительное	
Ближний, дальний свет, корректор фар, ходовые, передние габаритные огни, указатели поворотов, противотуманные фары, передний парктроник, омыватель фар, стеклоотчистители и стеклоомыватели лобового и заднего стекол, звуковой сигнал, аварийка.	Имеющиеся в данном автомобиле функции исправны
