Диагностическая карта

Geely Cityray, серый, VIN: LB3G43S91RX300673, показания одометра: 55000 км.

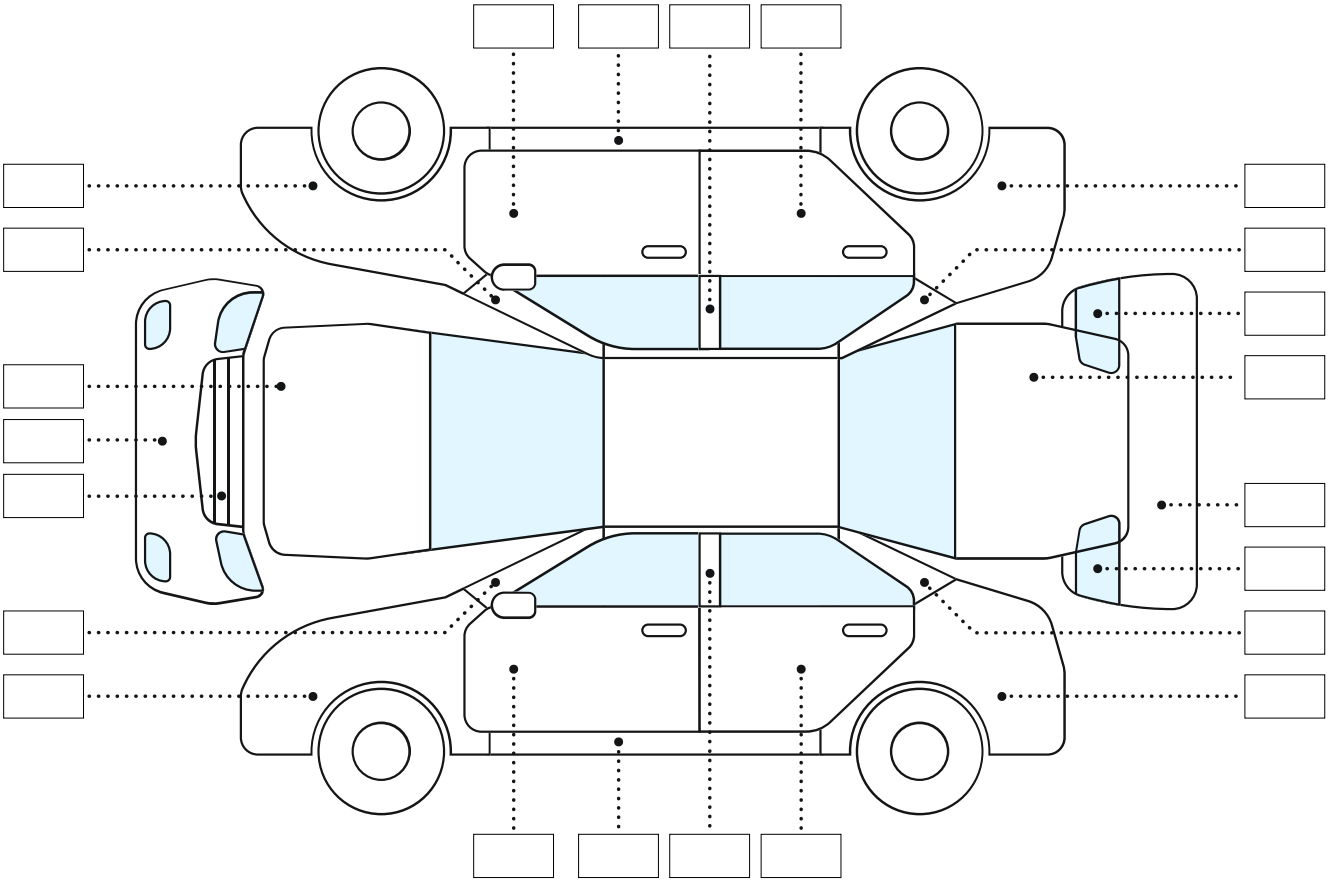
Осмотр кузова с указанием толщины ЛКП

Осмотр	Комментарий	ЛКП
Левая часть		
Левое переднее крыло		
Левая передняя дверь		
Левая передняя стойка		
Левая часть крыши		
Левая средняя стойка		
Левая задняя стойка		
Левая задняя дверь		
Левое заднее крыло		
Левый порог		
Задняя часть		
Задняя часть крыши		
Крышка / дверь багажника		
Задний бампер		
Правая часть		
Правое заднее крыло		
Правая задняя дверь		
Правая задняя стойка		
Правая средняя стойка		
Правая часть крыши		
Правая передняя стойка		
Правая передняя дверь		
Правое переднее крыло

Осмотр	Комментарий	ЛКП
Правый порог		
Передняя часть		
Передняя часть крыши		
Передний бампер		
Капот		
Решетка радиатора		
Стеклянные элементы		
Левое зеркало		
Левое переднее стекло		
Левое заднее стекло		
Заднее стекло		
Левый задний фонарь		
Правый задний фонарь		
Правое заднее стекло		
Правое переднее стекло		
Правое зеркало		
Лобовое стекло		
Левая фара		
Левая противотуманная фара		
Правая фара		
Правая противотуманная фара
