Диагностическая карта

Chery Tiggo 8 Pro Max, Черный, VIN: XW8DB21B8RD490408, показания одометра: 4 424 км.

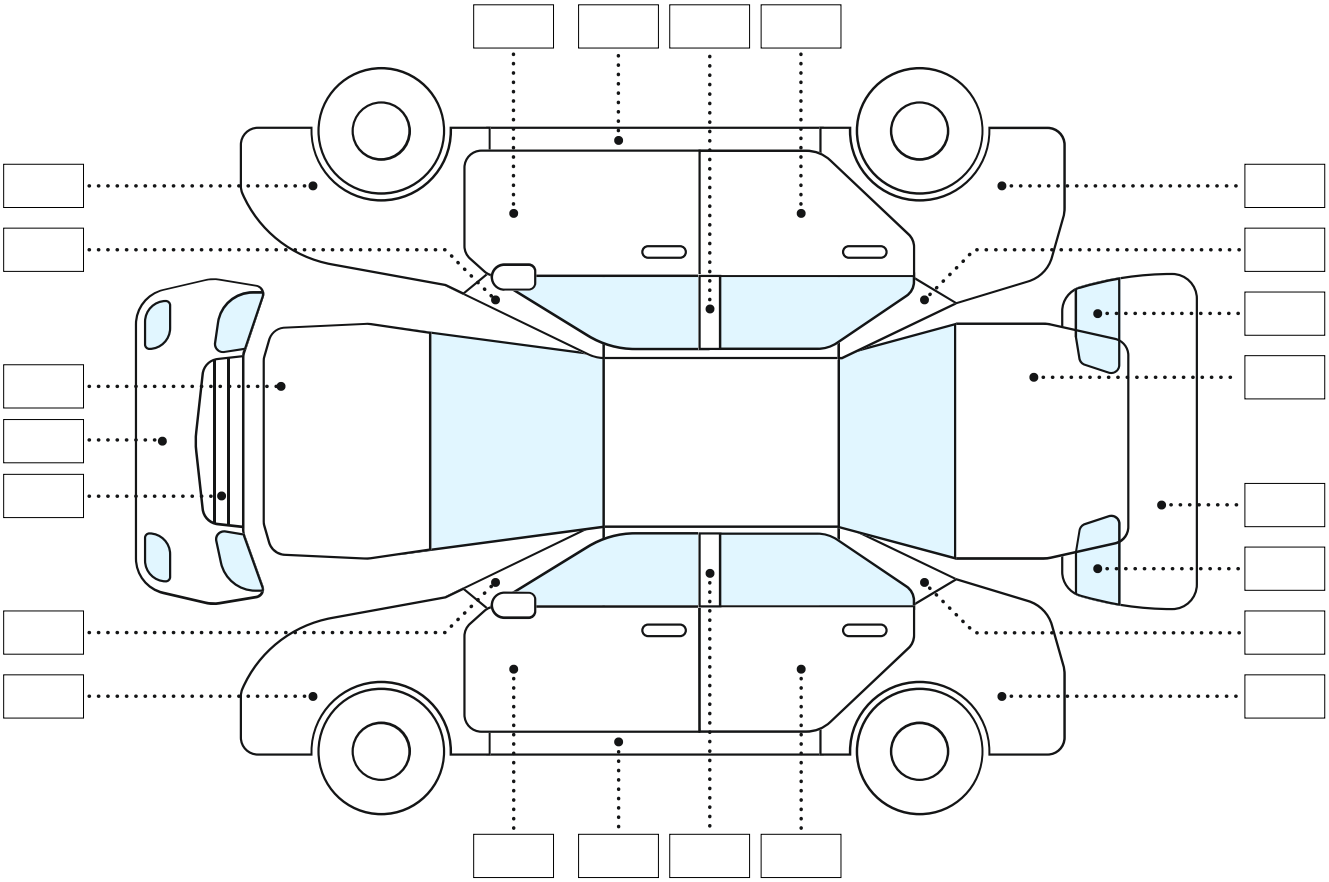
Осмотр кузова с указанием толщины ЛКП

Осмотр	Комментарий	ЛКП
Левая часть		
Левое переднее крыло		
Левая передняя дверь		
Левая передняя стойка		
Левая часть крыши		
Левая средняя стойка		
Левая задняя стойка		
Левая задняя дверь		
Левое заднее крыло		
Левый порог		
Задняя часть		
Задняя часть крыши		
Крышка / дверь багажника		
Задний бампер		
Правая часть		
Правое заднее крыло		
Правая задняя дверь		
Правая задняя стойка		
Правая средняя стойка		
Правая часть крыши		
Правая передняя стойка		
Правая передняя дверь		
Правое переднее крыло

Осмотр	Комментарий	ЛКП
Правый порог		
Передняя часть		
Передняя часть крыши		
Передний бампер		
Капот		
Решетка радиатора		
Стеклянные элементы		
Левое зеркало		
Левое переднее стекло		
Левое заднее стекло		
Заднее стекло		
Левый задний фонарь		
Правый задний фонарь		
Правое заднее стекло		
Правое переднее стекло		
Правое зеркало		
Лобовое стекло		
Левая фара		
Левая противотуманная фара		
Правая фара		
Правая противотуманная фара

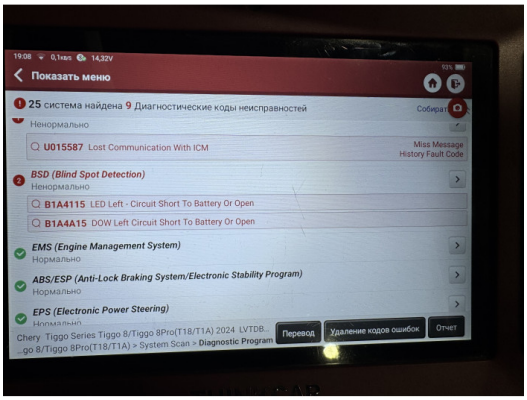
Течи: Переднего редуктора, КПП, заднего редуктора.	Отсутствуют	
Электронные системы автомобиля и электрика		
Сканирование кодов неисправностей системы управления двигателем, Airbag, ABS и т.д.	Системы сканируются нормально, присутствуют ошибки в истории	
Заводская маркировка на ремнях безопасности.	Присутствует	
Визуальные признаки срабатывания подушек безопасности.	Отсутствуют	
Наличие нештатного оборудования и деталей (нештатные провода, нештатная укладка проводов, нештатная маркировка на деталях, нештатное оборудование, газовое оборудование и т.д.)	Отсутствует	
Состояние АКБ	Хорошее	
Ближний, дальний свет, корректор фар, ходовые, передние габаритные огни, указатели поворотов, противотуманные фары, передний парктроник, омыватель фар, стеклоотчистители и стеклоомыватели лобового и заднего стекол, звуковой сигнал, аварийка.	Имеющиеся в данном автомобиле функции исправны	
Стоп сигнал, задние габаритные огни, подсветка номера, задние противотуманные фонари, указатели поворотов, задний ход, камера заднего вида, задний парктроник.	Имеющиеся в данном автомобиле функции исправны
