Диагностическая карта

Volvo S60, черный, VIN: YV1FS42H0E1291405, показания одометра: 138000 км.

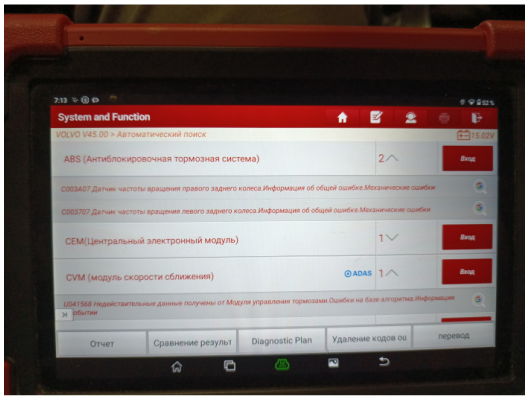
Течь соединений системы ГУРа (осмотр снизу)	Отсутствует	
Течь соединений топливной системы (осмотр снизу)	Отсутствует	
Течь соединений передней крышки ДВС (осмотр снизу)	Запотевание или незначительная течь	
Течь соединений турбины (осмотр снизу)	Отсутствует	
Течи: Переднего редуктора, КПП, заднего редуктора.	Отсутствуют	
Электронные системы автомобиля и электрика		
Сканирование кодов неисправностей системы управления двигателем, Airbag, ABS и т.д.	Системы сканируются нормально, присутствуют активные ошибки	
Заводская маркировка на ремнях безопасности.	Присутствует	
Визуальные признаки срабатывания подушек безопасности.	Отсутствуют	
Подтверждение показаний одометра через записи в блоках управления электронных систем.	Пробег подтвержден	
Наличие нештатного оборудования и деталей (нештатные провода, нештатная укладка проводов, нештатная маркировка на деталях, нештатное оборудование, газовое оборудование и т.д.)	Отсутствует

Течь соединений передней крышки ДВС (осмотр снизу)

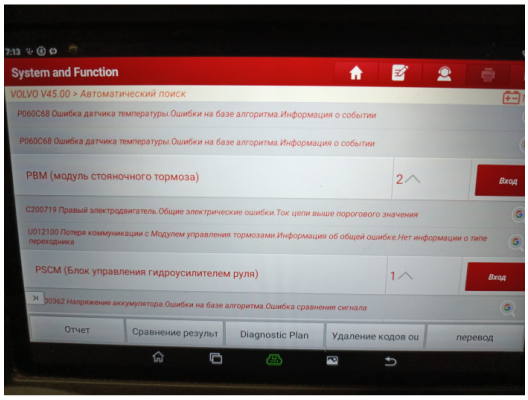
Сканирование кодов неисправностей системы управления двигателем, Airbag, ABS и т.д.
