Диагностическая карта

Lexus NX, xthysq, VIN: JTJBERBZ702018622, показания одометра: 163038 км.

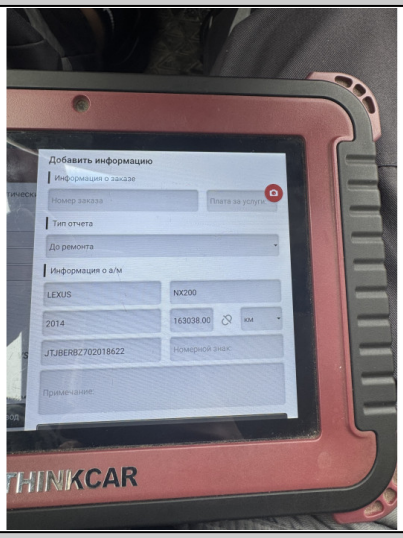
Сканирование кодов неисправностей системы управления двигателем, Airbag, ABS и т.д.

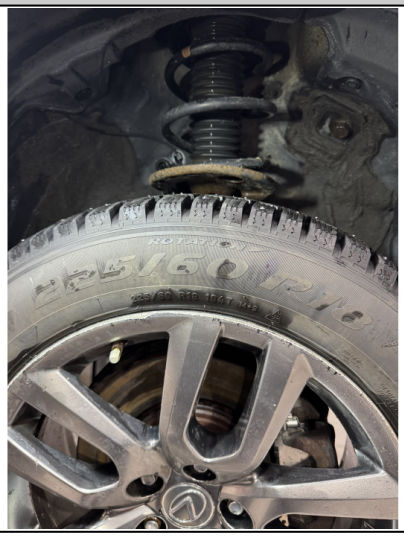
Шины и диски передних колес. Критические замечания и фото размерности
