Диагностическая карта

Hyundai Solaris, черный, VIN: Z94K341CBMR244646, показания одометра: 53500 км.

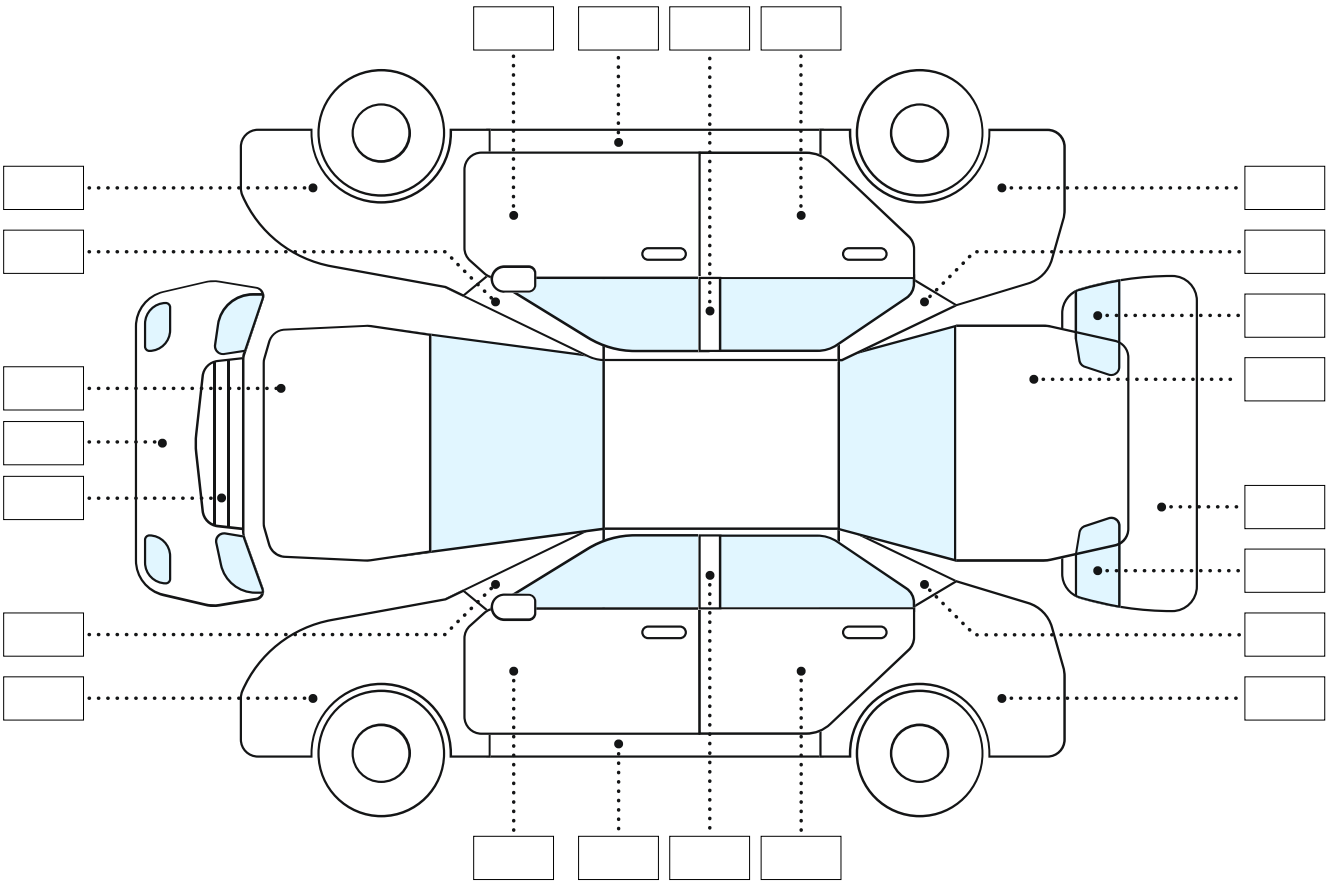
Осмотр кузова с указанием толщины ЛКП

Осмотр	Комментарий	ЛКП
Левая часть		
Левое переднее крыло		
Левая передняя дверь		
Левая передняя стойка		
Левая часть крыши		
Левая средняя стойка		
Левая задняя стойка		
Левая задняя дверь		
Левое заднее крыло		
Левый порог		
Задняя часть		
Задняя часть крыши		
Крышка / дверь багажника		
Задний бампер		
Правая часть		
Правое заднее крыло		
Правая задняя дверь		
Правая задняя стойка		
Правая средняя стойка		
Правая часть крыши		
Правая передняя стойка		
Правая передняя дверь		
Правое переднее крыло

Осмотр	Комментарий	ЛКП
Правый порог		
Передняя часть		
Передняя часть крыши		
Передний бампер		
Капот		
Решетка радиатора		
Стеклянные элементы		
Левое зеркало		
Левое переднее стекло		
Левое заднее стекло		
Заднее стекло		
Левый задний фонарь		
Правый задний фонарь		
Правое заднее стекло		
Правое переднее стекло		
Правое зеркало		
Лобовое стекло		
Левая фара		
Левая противотуманная фара		
Правая фара		
Правая противотуманная фара

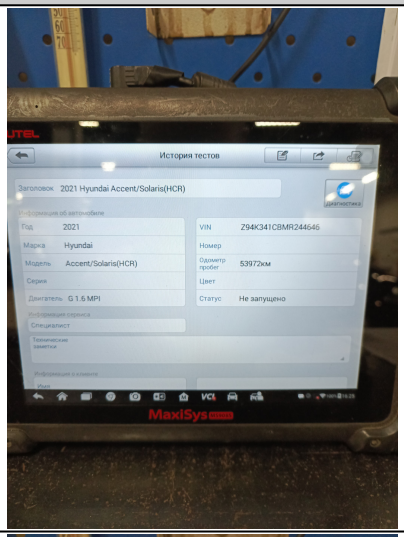
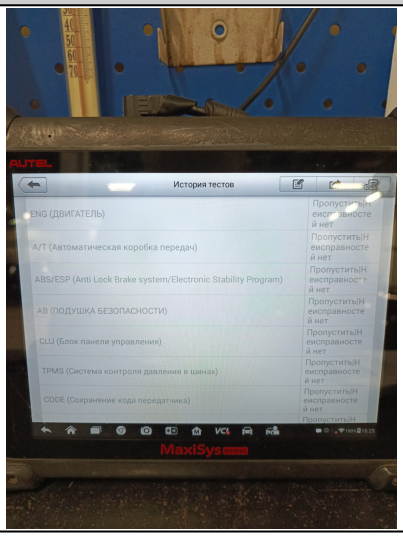
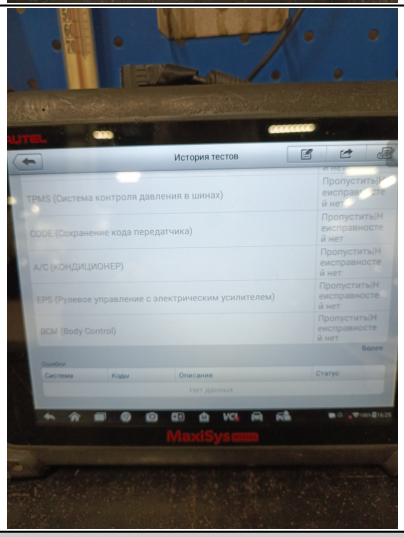
Работа	Результат	Комментарий
Двигатель и трансмиссия		
Номер двигателя	Читается	
Состояние цилиндров. Эндоскопия.	Естественный износ, соответствующий показаниям одометра	
Работа двигателя на холостых, средних и выше средних оборотах (посторонние шумы, неустойчивая работа, дымность).	В норме	
Уровень и состояние масла ДВС, тормозной, охлаждающей и жидкости ГУРа.	В норме	
Катушки/провода/свечи зажигания.	Исправны	
Состояние приводных ремней.	Исправен	
Состояние воздушного фильтра двигателя.	В норме	
Работа КПП на стоящем автомобиле.	Передачи включаются нормально	
Работа КПП при тестовой поездке	Передачи включаются нормально	
Течи: клапанная крышка, прокладка ГБЦ, передняя крышка ДВС, турбина, соединения системы кондиционирования, охлаждения, ГУРа, топливной системы, радиаторов охлаждения ДВС, кондиционера, трансмиссии, ГУРа.	Отсутствуют	
Течи (осмотр снизу): Соединения систем охлаждения, ГУРа, топливной. Соединения передней крышки ДВС, турбины.	Отсутствуют
