Диагностическая карта

Land Rover Freelander, черный, VIN: SALFA24AX8H076708, показания одометра: 200000 км.

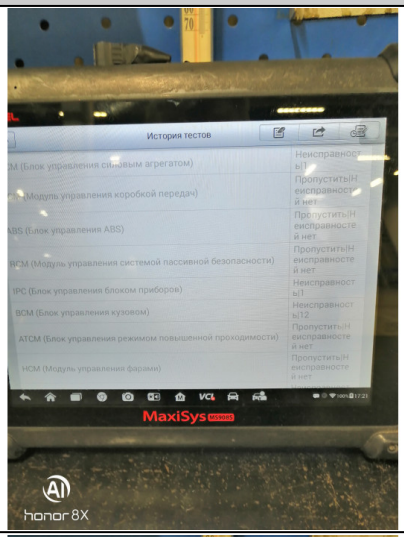
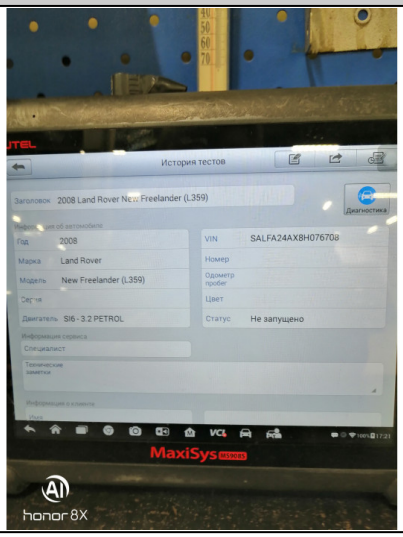
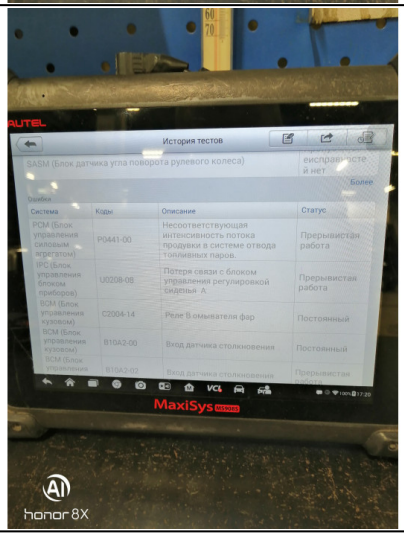
Номер двигателя	
Сканирование кодов неисправностей системы управления двигателем, Airbag, ABS и т.д.
