Диагностическая карта

Ford EcoSport, БЕЛЫЙ, VIN: Z6FLXXECHLGD22312, показания одометра: 207657 км.

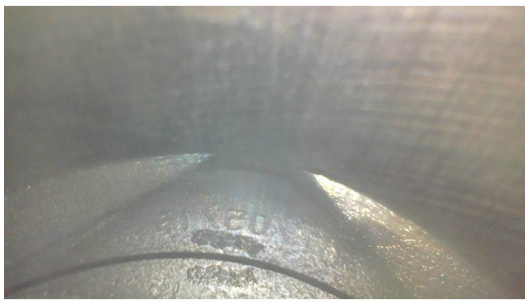
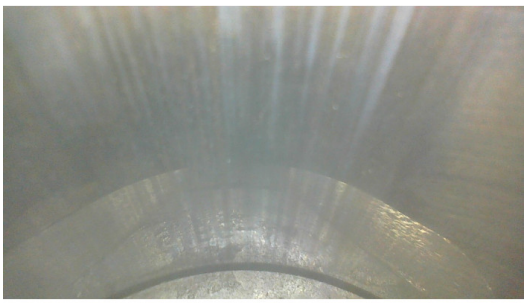
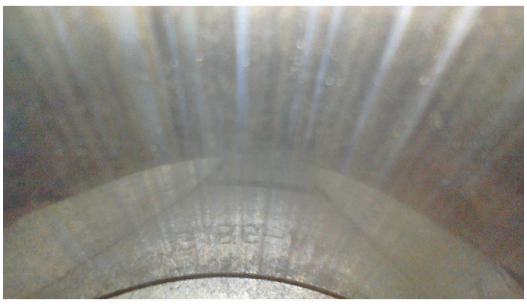
Работа	Результат	Комментарий
Двигатель и трансмиссия		
Номер двигателя	Читается	
Состояние цилиндров. Компрессия.	В пределах нормы	11.
Состояние цилиндров. Эндоскопия.	Естественный износ, соответствующий показаниям одометра	
Работа двигателя на холостых, средних и выше средних оборотах (посторонние шумы, неустойчивая работа, дымность).	Посторонние шумы	
Уровень и состояние масла ДВС, тормозной, охлаждающей и жидкости ГУРа.	В норме	
Катушки/провода/свечи зажигания.	Исправны	
Состояние приводных ремней.	Исправен	
Состояние воздушного фильтра двигателя.	В норме	
Работа КПП на стоящем автомобиле.	Передачи включаются нормально	
Работа КПП при тестовой поездке	Передачи включаются нормально	
Течь клапанной крышки	Запотевание или незначительная течь	
Течь прокладки ГБЦ	Отсутствует	
Течь соединений передней крышки ДВС	Запотевание или незначительная течь	
Течь соединений системы кондиционирования	Отсутствует	
Течь соединений систем охлаждения	Отсутствует

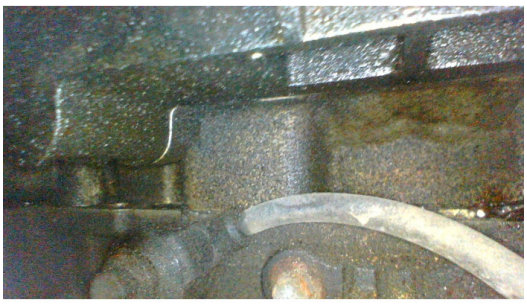
Течь соединений топливной системы	Отсутствует	
Течь радиатора охлаждения ДВС	Отсутствует	
Течь радиатора кондиционера	Отсутствует	Осыпается.
Течь радиатора трансмиссии	Отсутствует	
Течь соединений системы охлаждения (осмотр снизу)	Отсутствует	
Течь соединений системы ГУРа (осмотр снизу)	Отсутствует	
Течь соединений топливной системы (осмотр снизу)	Отсутствует	
Течь соединений передней крышки ДВС (осмотр снизу)	Запотевание или незначительная течь	Клапанная крышка.
Течь соединений переднего редуктора	Отсутствует	
Течь соединений КПП	Запотевание или незначительная течь	Сальник левого привода.
Течь соединений заднего редуктора	Отсутствует	
Электронные системы автомобиля и электрика
