Диагностическая карта

Kia Ceed, серебристый, VIN: XWEHM511AD0000110, показания одометра: 159380 км.

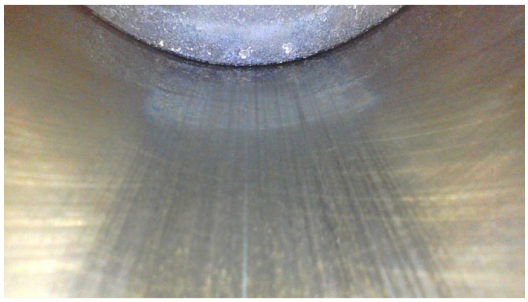
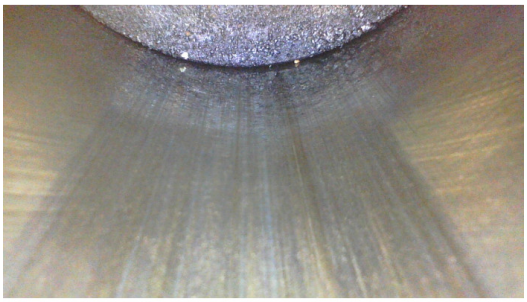
Работа	Результат	Комментарий
Двигатель и трансмиссия		
Номер двигателя	Читается	2361
Состояние цилиндров. Эндоскопия.	Задиры в местах перекладки поршня	
Работа двигателя на холостых, средних и выше средних оборотах (посторонние шумы, неустойчивая работа, дымность).	В норме	
Уровень и состояние масла ДВС, тормозной, охлаждающей и жидкости ГУРа.	В норме	
Катушки/провода/свечи зажигания.	Исправны	
Состояние приводных ремней.	Исправен	
Состояние воздушного фильтра двигателя.	В норме	
Работа КПП на стоящем автомобиле.	Передачи включаются нормально	
Работа КПП при тестовой поездке	Передачи включаются нормально	
Течи: клапанная крышка, прокладка ГБЦ, передняя крышка ДВС, турбина, соединения системы кондиционирования, охлаждения, ГУРа, топливной системы, радиаторов охлаждения ДВС, кондиционера, трансмиссии, ГУРа.	Отсутствуют	
Течь соединений системы охлаждения (осмотр снизу)	Отсутствует	
Течь соединений топливной системы (осмотр снизу)	Отсутствует

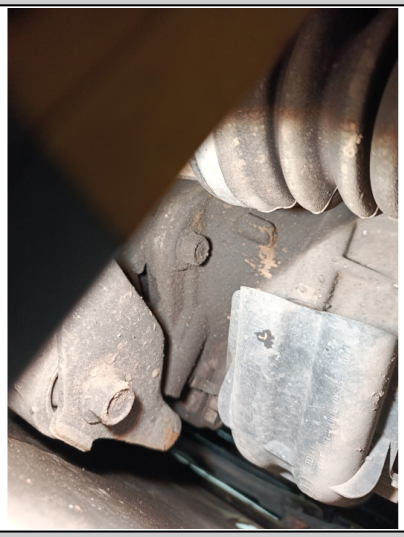
Течь соединений передней крышки ДВС (осмотр снизу)	Запотевание или незначительная течь	
Течь соединений переднего редуктора	Отсутствует	
Течь соединений КПП	Запотевание или незначительная течь	
Течь соединений заднего редуктора	Отсутствует	
Электронные системы автомобиля и электрика		
Сканирование кодов неисправностей системы управления двигателем, Airbag, ABS и т.д.	Системы сканируются нормально, присутствуют активные ошибки	
Заводская маркировка на ремнях безопасности.	Присутствует	
Визуальные признаки срабатывания подушек безопасности.	Отсутствуют	
Наличие нештатного оборудования и деталей (нештатные провода, нештатная укладка проводов, нештатная маркировка на деталях, нештатное оборудование, газовое оборудование и т.д.)	Отсутствует	
Состояние АКБ	Хорошее	
Ближний свет	Неисправен	Не работает левый ближний
Дальний свет	Исправен	
Корректор фар	Исправен
